## Kurzgutachten - Bauzustandsbewertung

**Objekt** Sport- und Erholungszentrum (SEZ)  
Landsberger Allee 77 in 10249 Berlin

Berlin, den 25. Februar 2026

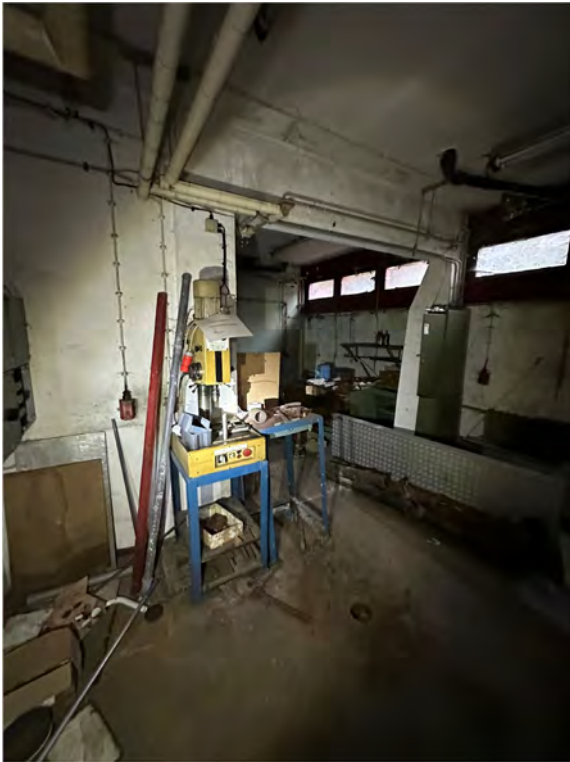
**Foto 7**

Blick in einen Werkstatt- und Aufenthaltsbereich. Feuchtigkeit und Schimmel an den Decken. Auf dem Fußboden steht Wasser.

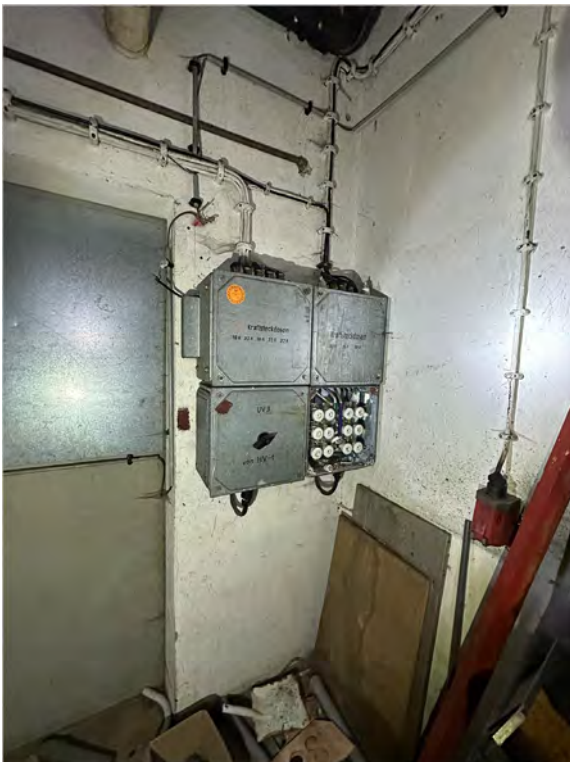
**Foto 8**

Blick in einen Werkstatt- und Aufenthaltsbereich. Defekte Rohrleitungen auf Fußboden. Feuchtigkeiterscheinungen an Wänden und Decken.

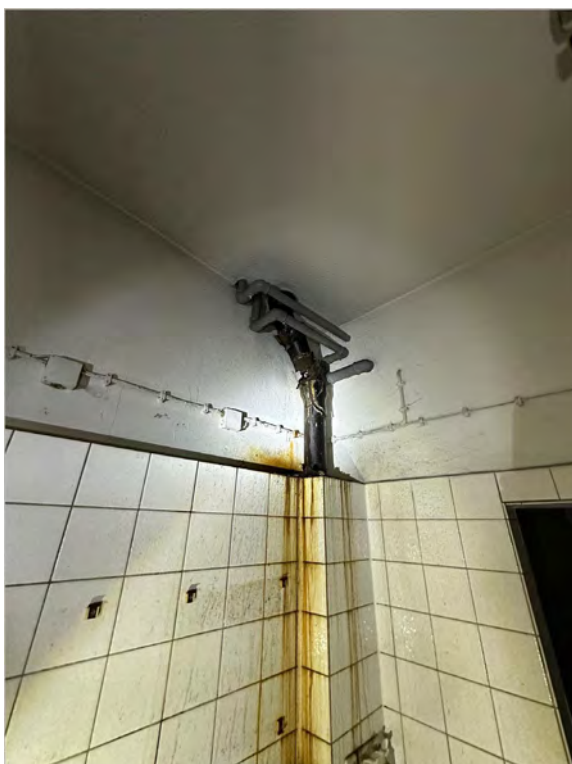
**Foto 16**

Exemplarische Aufnahme eines Sanitärraumes. Originalfliesen aus der Errichtung. Diverse Rosterscheinungen durch defekte Rohrleitungen. Wasser läuft über den Fußboden.

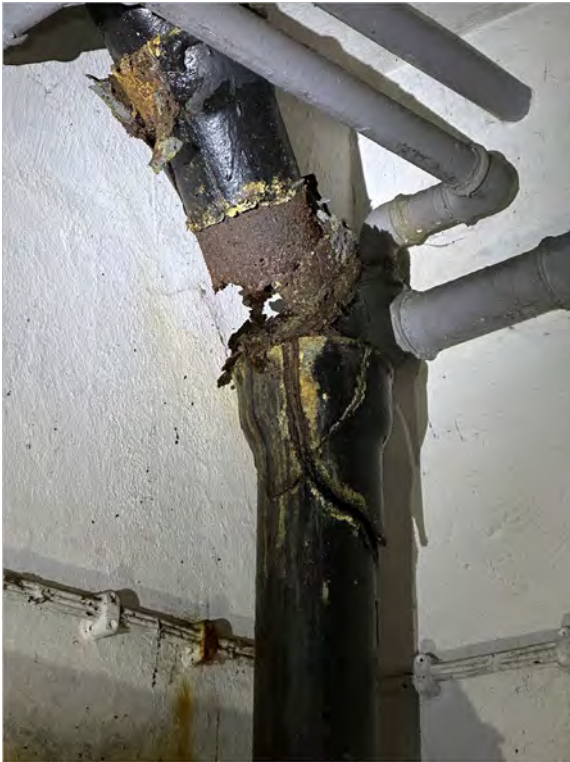
**Foto 17**

Blick auf defekte Rohrleitungen an Decke im Sanitärraum. Rost an den Fliesen.

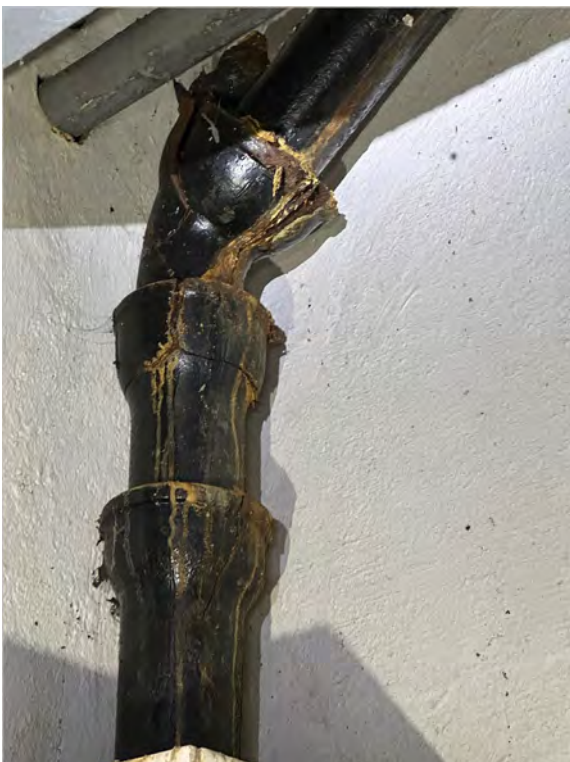
**Foto 18**

Nahaufnahme der korrodierten Rohrleitungen. Das Abwasserrohrsystem darf als Totalschaden bewertet werden.

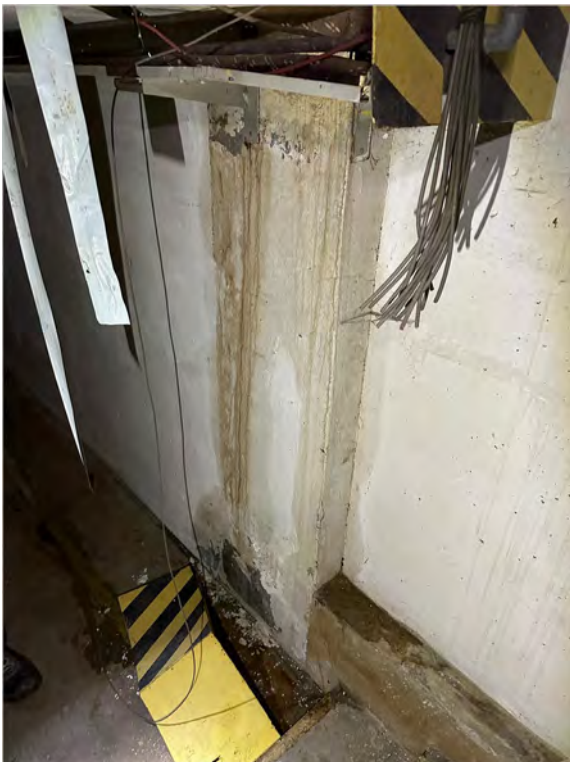
**Foto 22**

Blick in Flurbereich. Feuchtigkeitsschäden an Wänden und Boden.

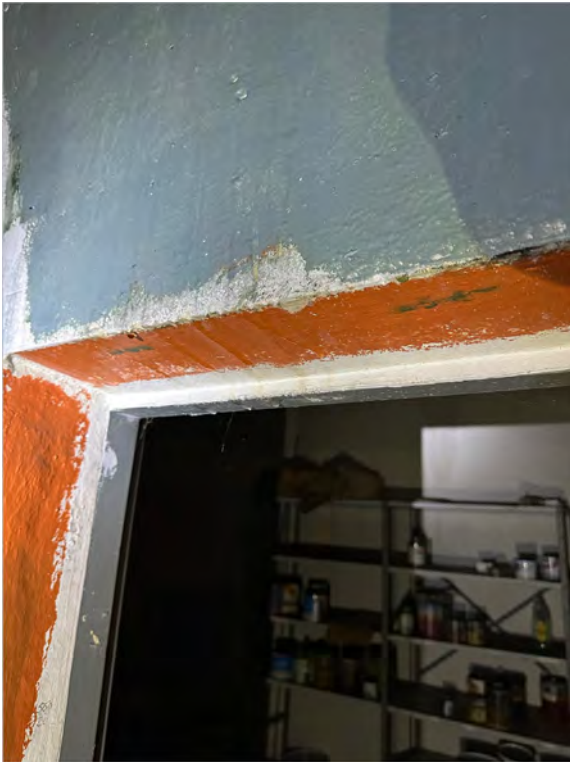
**Foto 25**

Exemplarische Aufnahme  
von Feuchtigkeiterschei-  
nungen an der Decke.

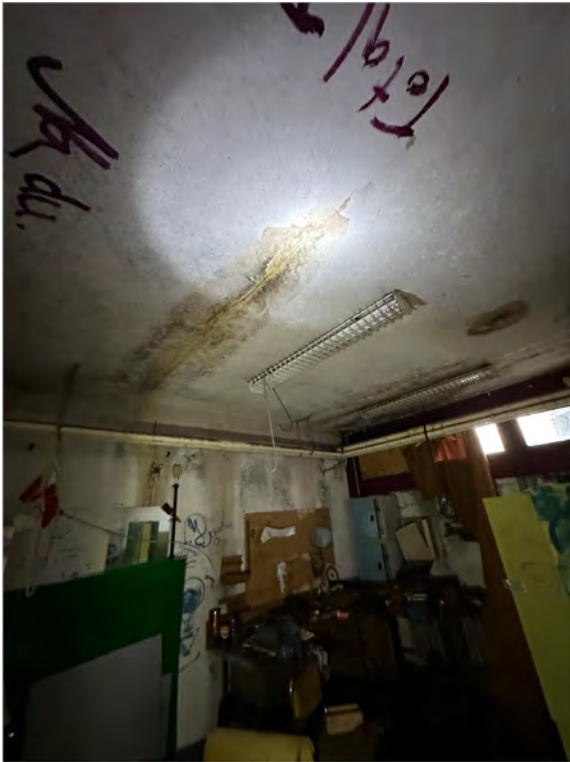
**Foto 27**

Exemplarische Aufnahme von Feuchtigkeiterscheinungen an den Wänden und Decke mit Schimmelbildung.

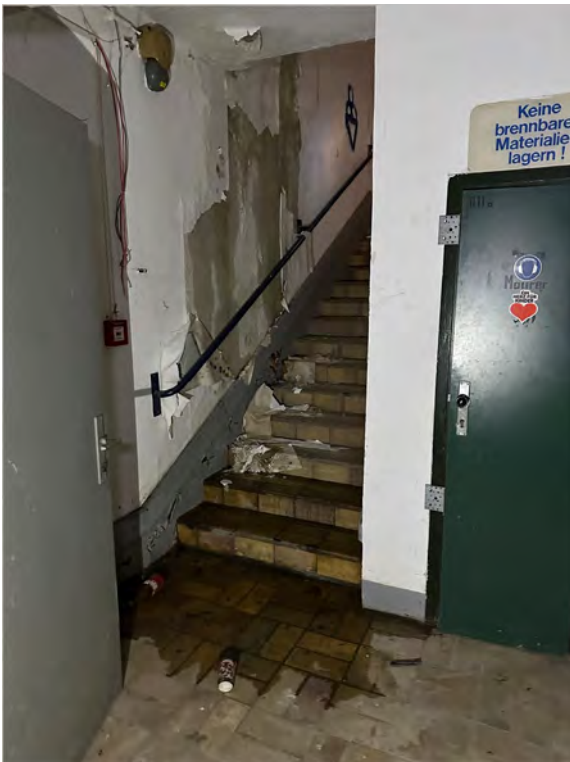
**Foto 28**

Exemplarische Aufnahme von Feuchtigkeiterscheinungen an den Wänden und Decke mit Schimmelbildung.

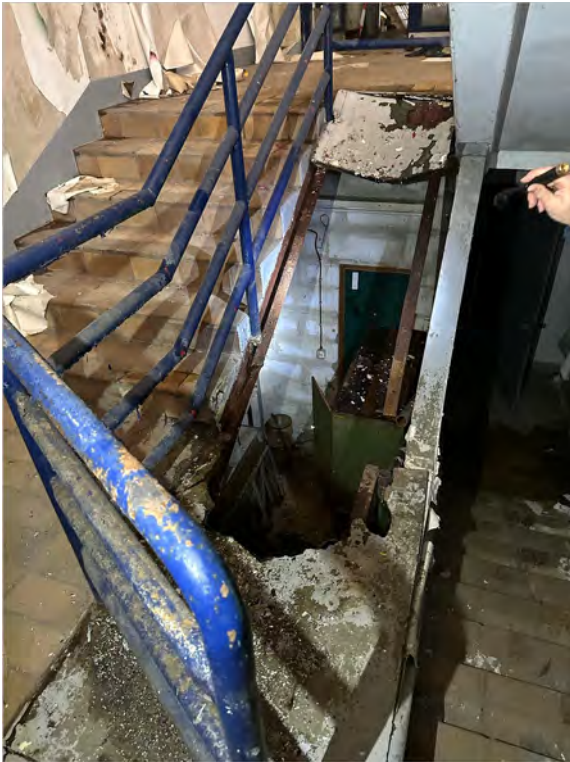
**Foto 29**

Exemplarische Aufnahme von Feuchtigkeiterscheinungen an den Wänden und Decke im Treppenhaus zum EG.

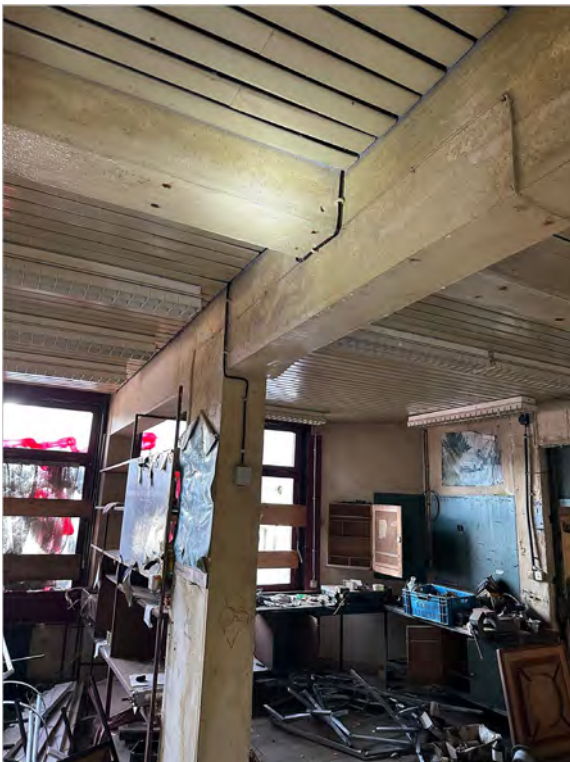
**Foto 32**

Exemplarische Aufnahme eines Büroraumes. Wände und Decken sind durchfeuchtet und verschimmelt. Fenster wurden mit Brettern gesichert.

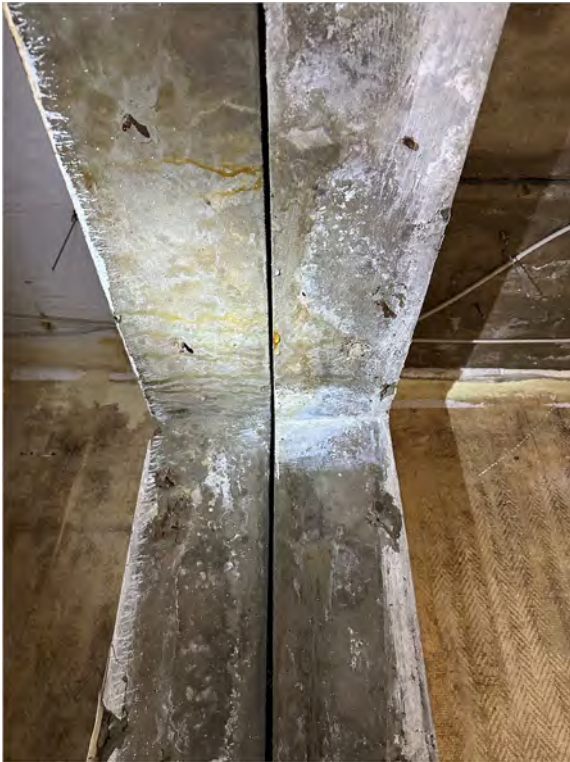
**Foto 41**

Exemplarische Aufnahme eines Büroraumes mit durchfeuchteten Wänden und Decken. Schimmel- und Algenbildung.

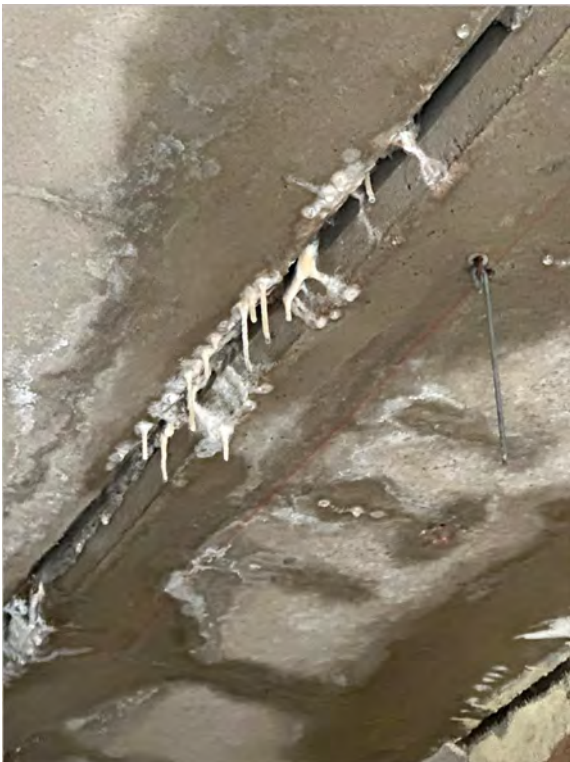
**Foto 44**

Exemplarische Aufnahme eines Ortbetonstreifens. Kiesnester und Lunker sind deutlich zu erkennen. Salzausblühungen an der Deckenunterseite infolge Feuchtigkeitseinwirkung.

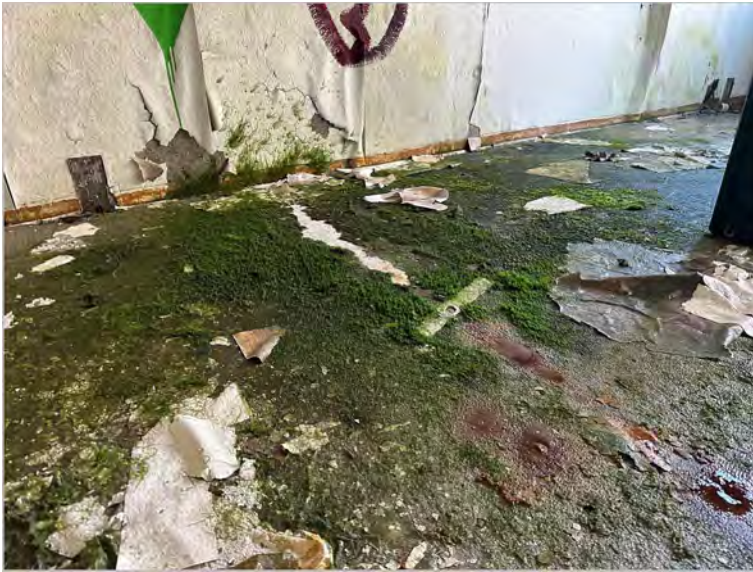
**Foto 47**

Exemplarische Aufnahme eines Büroraumes im Obergeschoss. Durchfeuchtete Wände und Decken. Schimmel- und Algenbildung an den Wänden. Auf dem Fußboden ist Moosbewuchs.

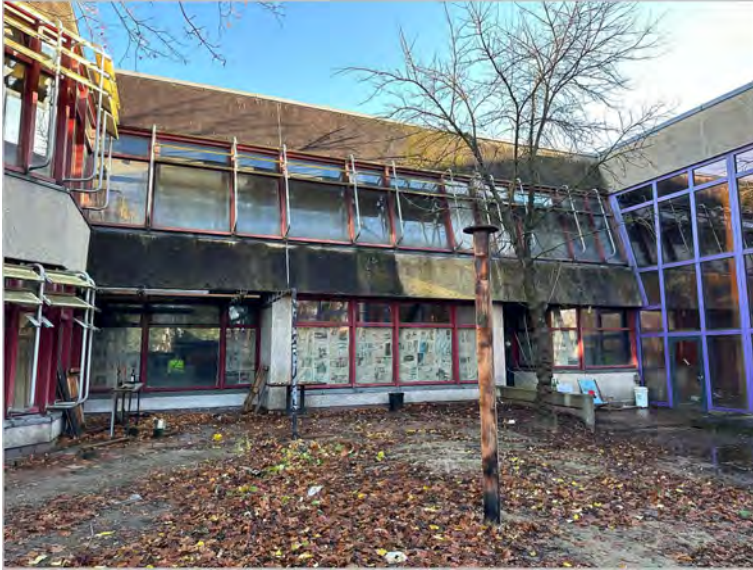
**Foto 61**

Blick auf Stahlkonstruktion Bauteil II

Baumbewuchs in die Stahlkonstruktion hinein. Schädigung der Fundament und Abdichtung durch die Wurzelbildung. Schädigung des Korrosionsschutzes der Stahlkonstruktion. Gefährdung des Brandschutzes, da Verglasung ohne Brandschutztechnische Eigenschaften.

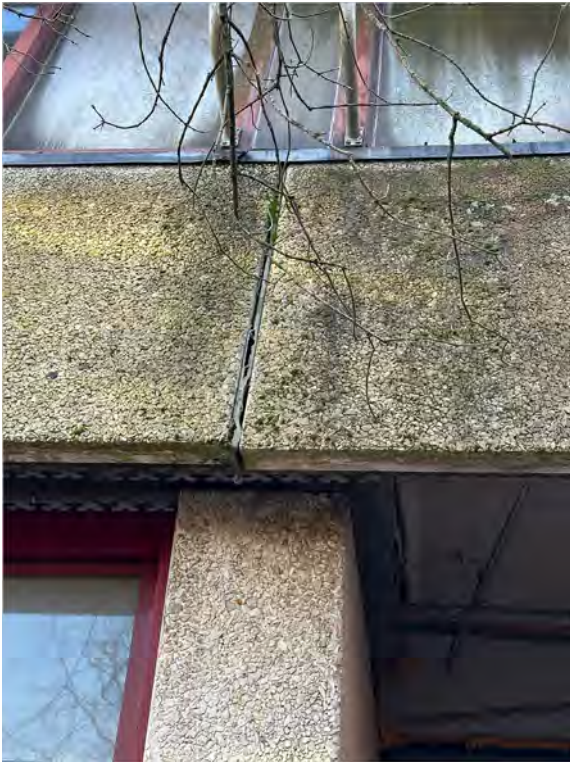
**Foto 63**

Das eingebaute Fugenmate-  
rial ist versprödet und abge-  
rissen. Die Fuge ist nicht  
mehr Schlagregendicht.  
Wasser kann in die Fassa-  
denkonstruktion eindringen.

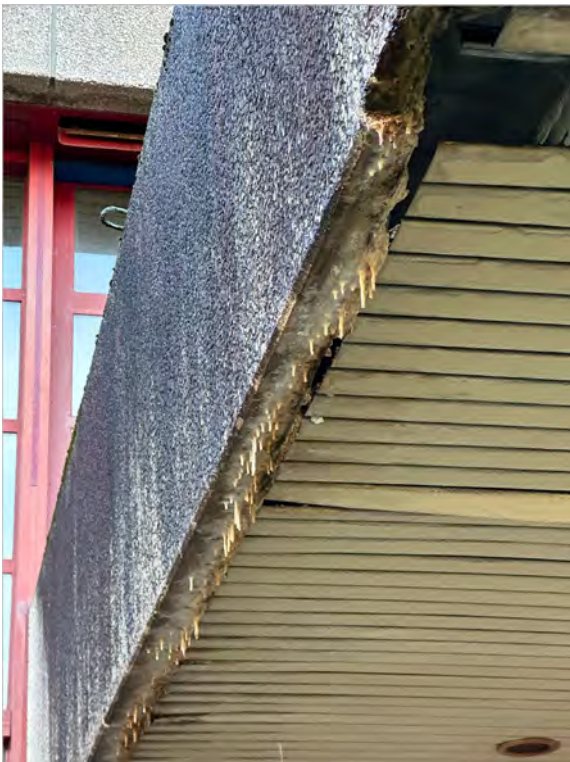
**Foto 66**

Die Unterdeckenverkleidung  
ist von herabfallender KMF-  
Dämmung geschädigt. Die  
Verkleidung ist als Total-  
schaden bewerten. Die  
KMF-Dämmung gilt als ge-  
fährlicher Abfall.

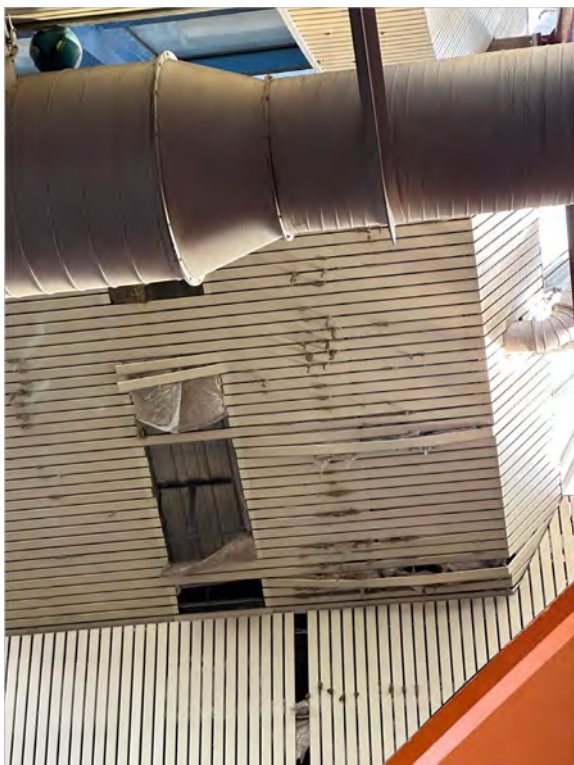
**Foto 73**

Pfütze und herabgefallene KMF-Dämmung

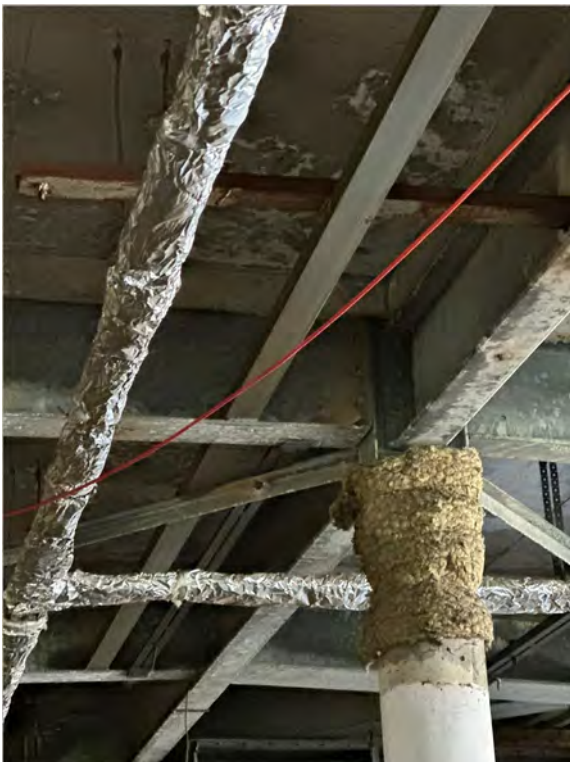
**Foto 84**

Salzausblühungen zeugen von längerem Feuchtigkeitseintrag.

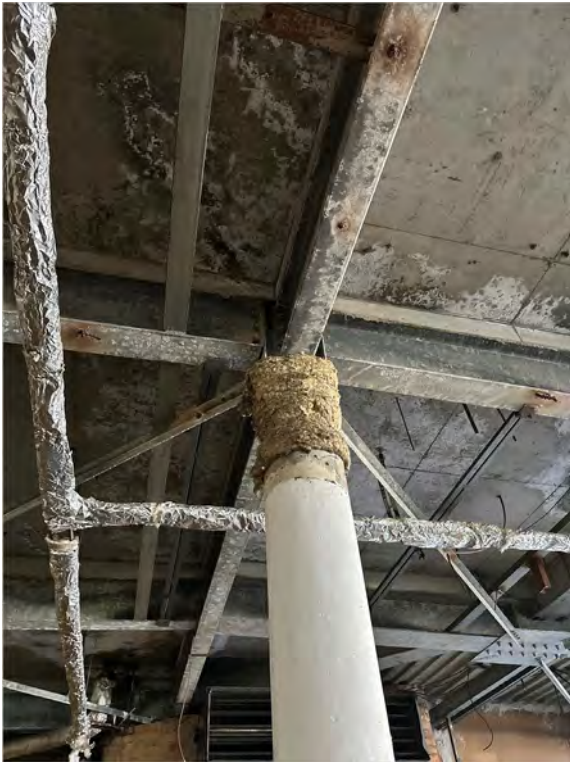
**Foto 85**

Die Betonbauteile sind durchnässt und weisen Salzausblühungen auf.

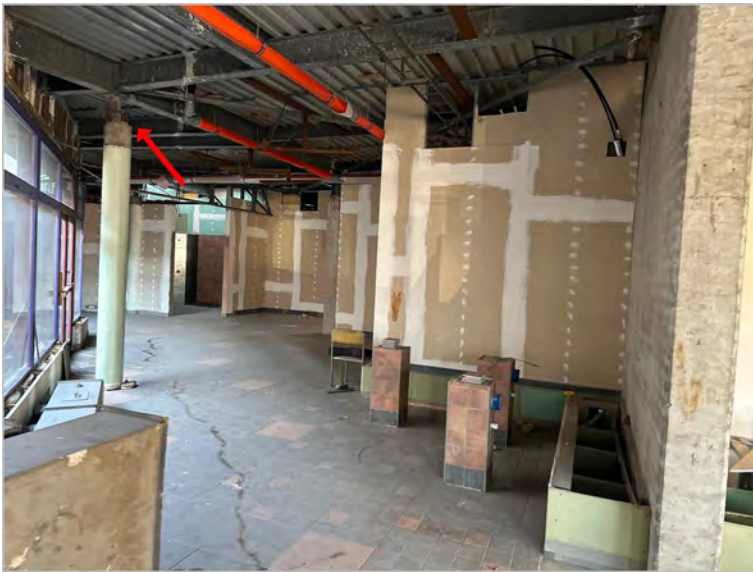
Blick auf Mietereinbauten und Baumangel aus Errichtung

Pfeil: Bewehrung am Stützenkopf liegt frei. Starke Korrosion an einigen Tragwerksteilen

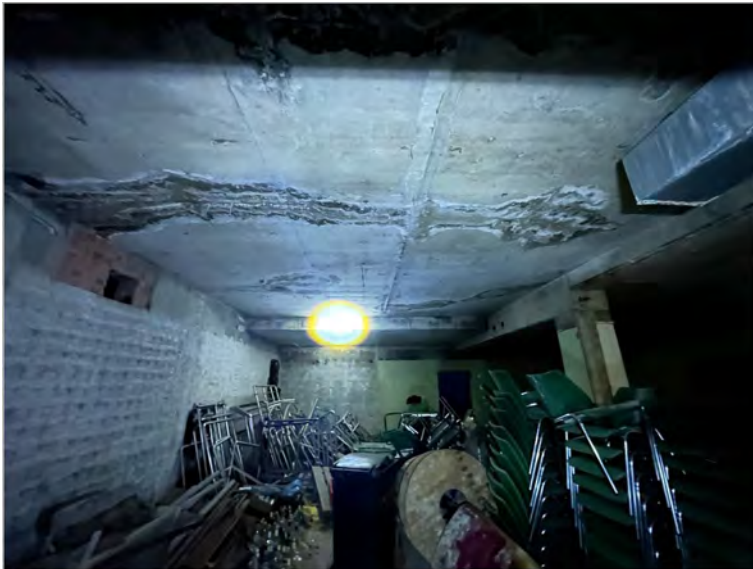
**Foto 101**

Starke Durchfeuchtung von Plattenfugen mit Salzausblühungen erkennbar.

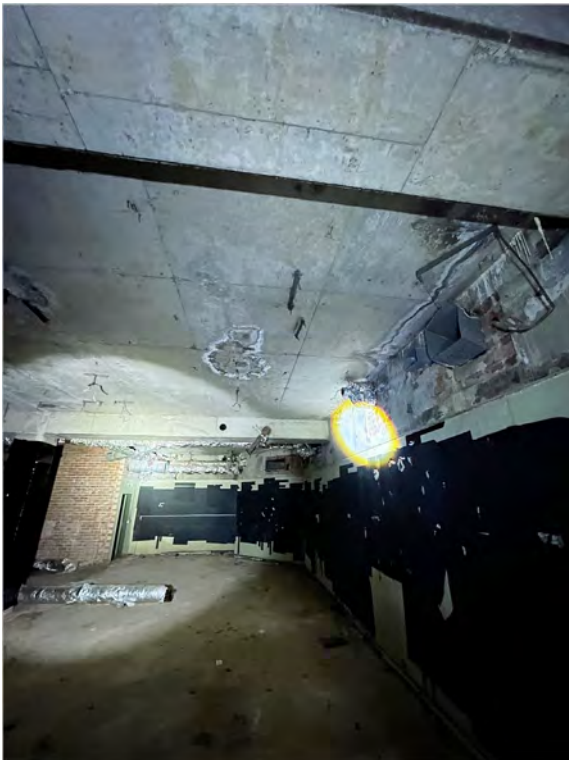
**Foto 102**

Starke Durchfeuchtung von Plattenfugen mit Salzausblühungen erkennbar.

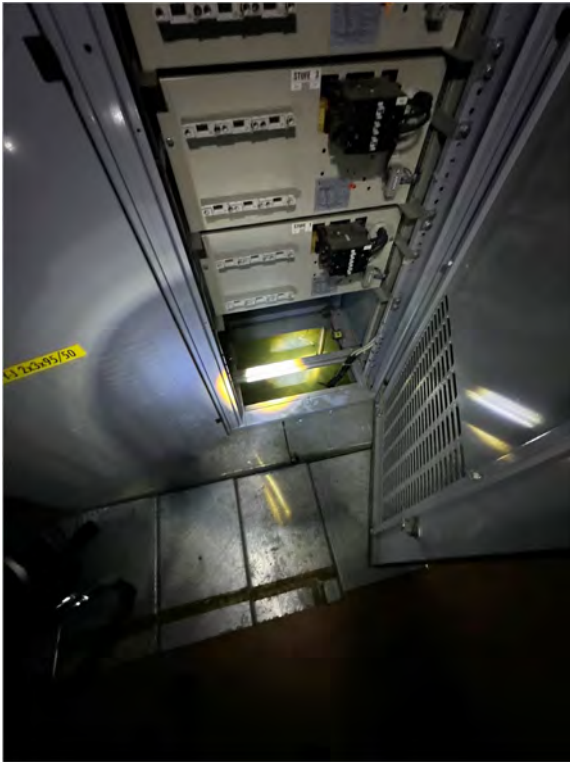
**Foto 107**

Die Elektrostation steht auf  
einem Doppelboden, in den  
dann die Kabelverteilung im  
Objekt erfolgt.

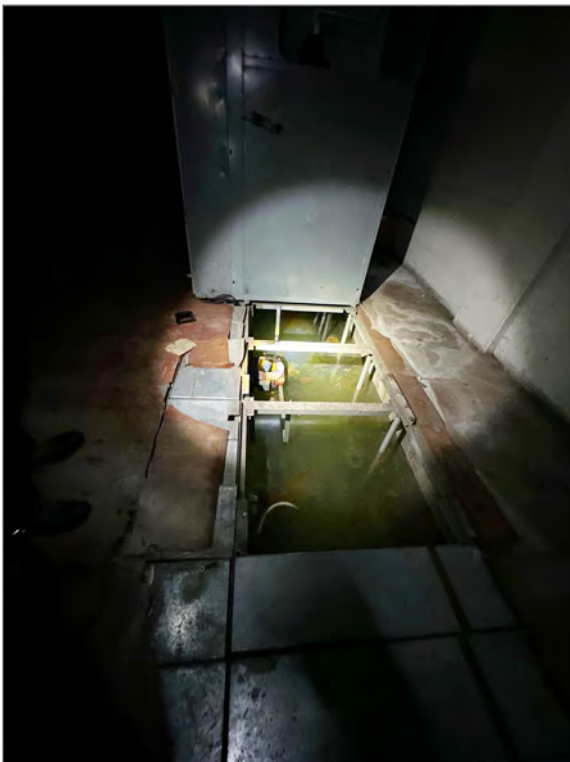
**Foto 108**

Blick in einen Schaltschrank  
in den darunterliegenden,  
mit Wassergefüllten Doppelboden.

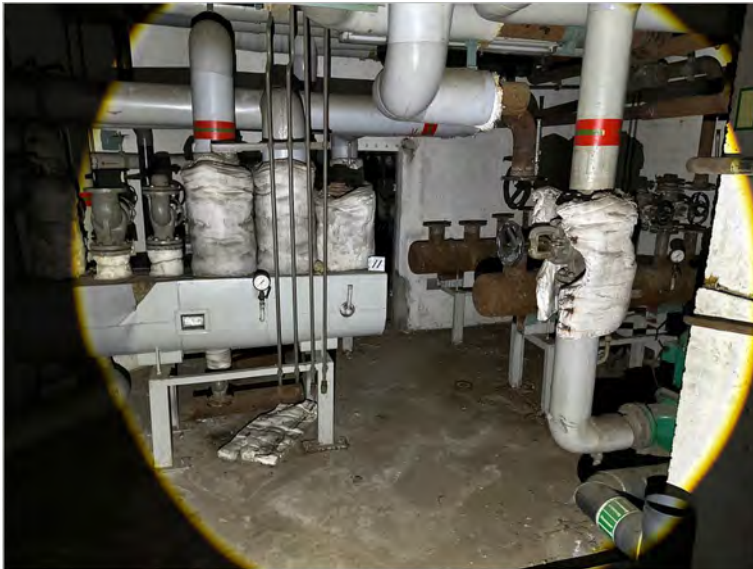
**Foto 133**

Die Kältestation steht ca. 1,0m im Wasser. Starke Korrosionserscheinungen an den Bauteilen.

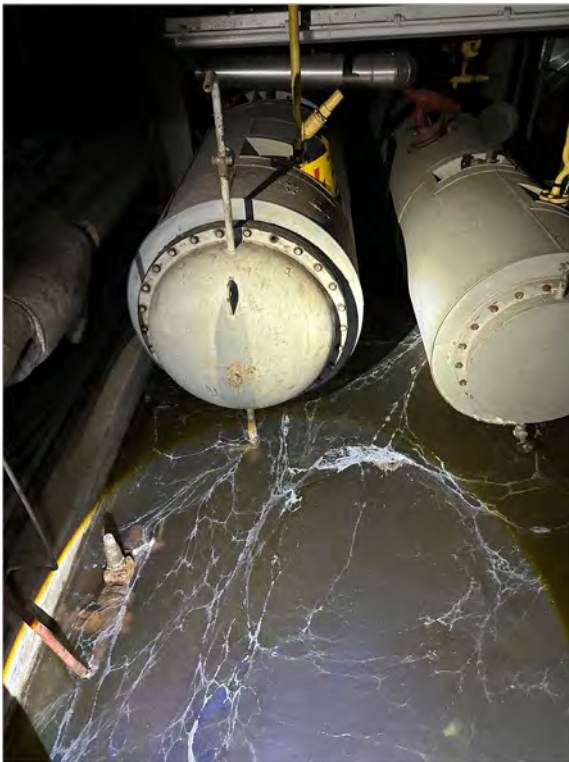
**Foto 134**

Starke Korrosion an einzel-  
nen Verteiler-Blöcken. Rohr-  
leitungen fehlen hier bereits.

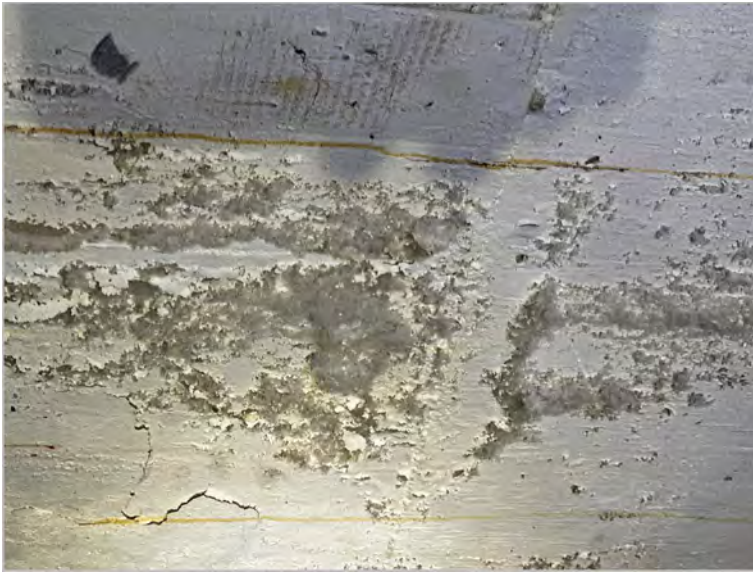
**Foto 137**

Feuchtigkeiterscheinungen  
wie das Abblättern von Far-  
be in Kombination mit  
Salzausblühungen sowie  
Korrosion von angrenzen-  
den Bewehrungsstahl kom-  
men öfters im Unterge-  
schoss vor.

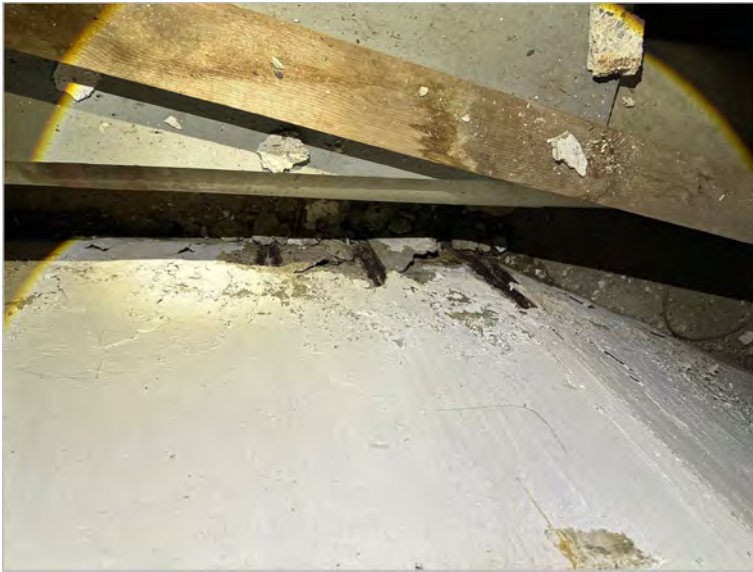
**Foto 139**

Abgeplatzter Beton und Korrosion an einem Wandbereich im Untergeschoss.

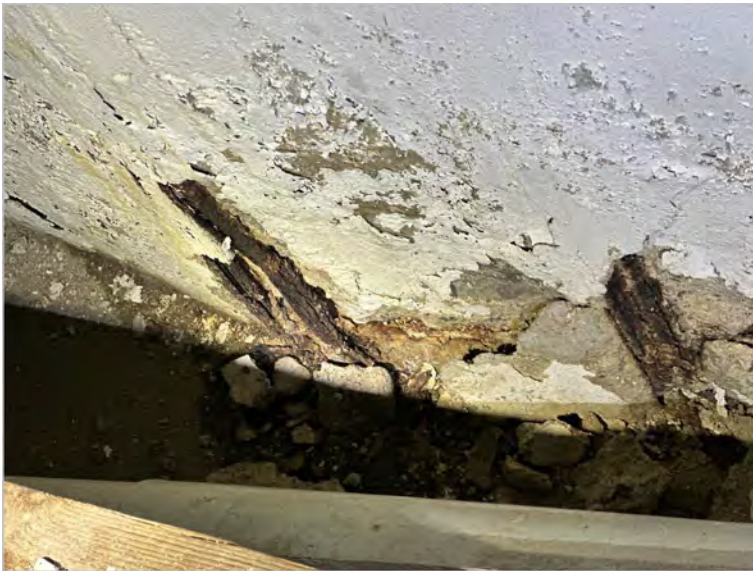
**Foto 140**

Abgeplatzter Beton und Korrosion an einem Wandbereich im Untergeschoss.

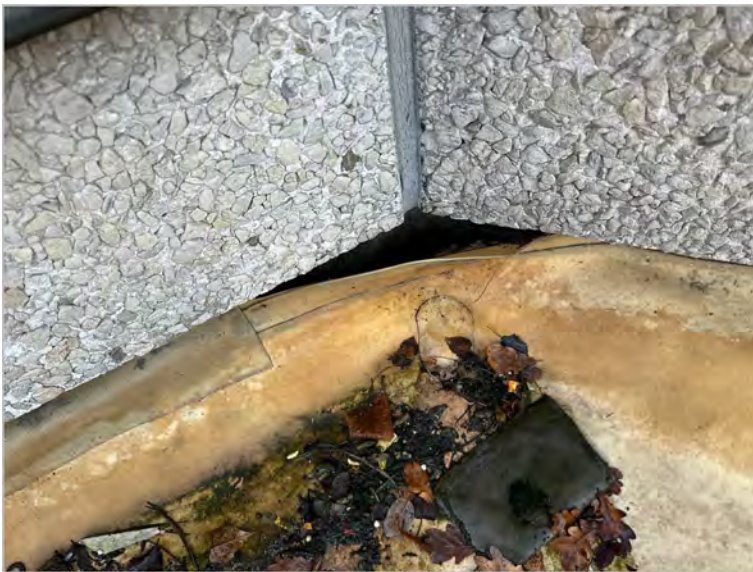
**Foto 144**

Anarbeitung der Dachab-  
dichtung erfolgt nach keine  
Fachregel des Dachdecker-  
handwerks. Abdichtung ist  
offensichtlich undicht und  
hinterläufig.

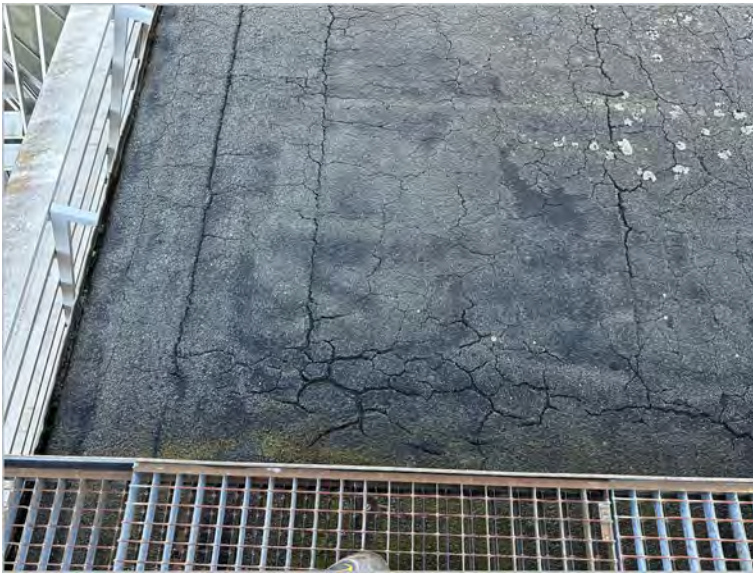
Exemplarische Aufnahme  
der Dachabdichtung

Bauzeitliche, bituminöse  
Abdichtung aus der Errich-  
tungszeit Anfang der 80iger  
Jahre. Die Bitumenbahnen  
sind spröde und in der Flä-  
che gerissen. Die Dachab-  
dichtung ist weit über Ihren  
Nutzungszeitraum ohne  
Wartung auf dem Dach.

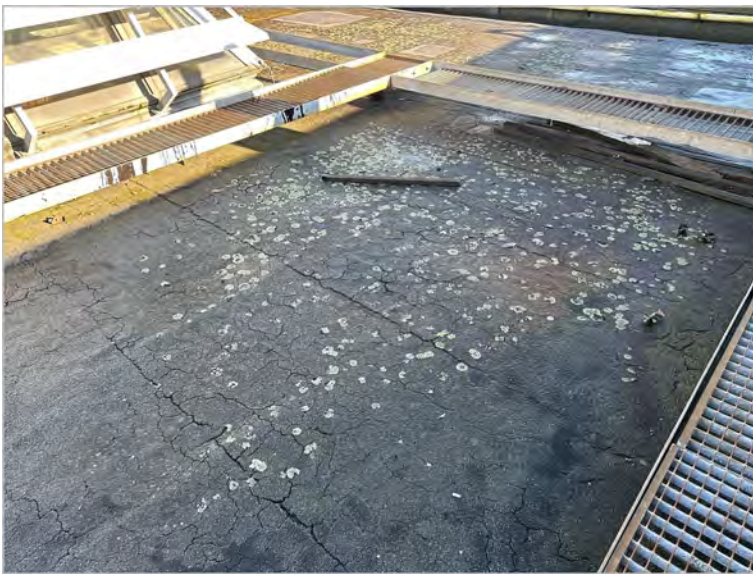
Exemplarische Aufnahme  
der Dachabdichtung

Gerissene und bewachse-  
nen Dachabdichtung.

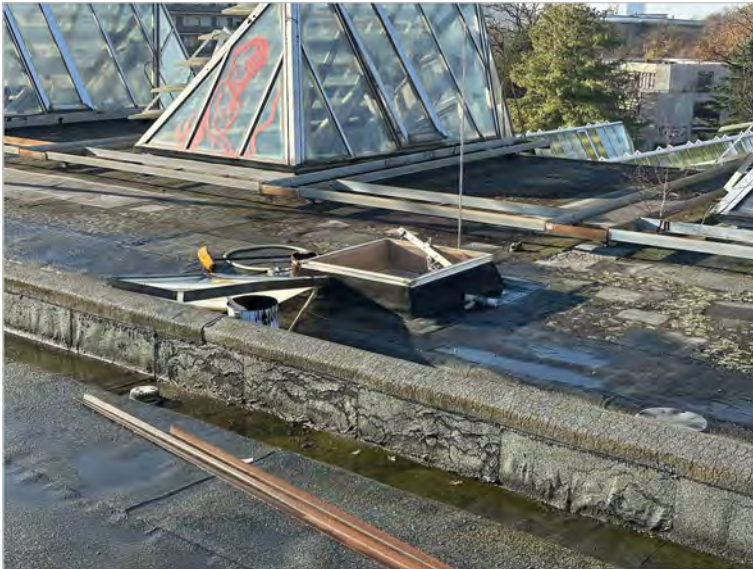
**Foto 153**

Partielle Flickstellen vor-  
handen. Kleines Strauch-  
werk wächst aus der Ab-  
dichtung im Bereich der  
Laufwege. Laufrosten feh-  
len.

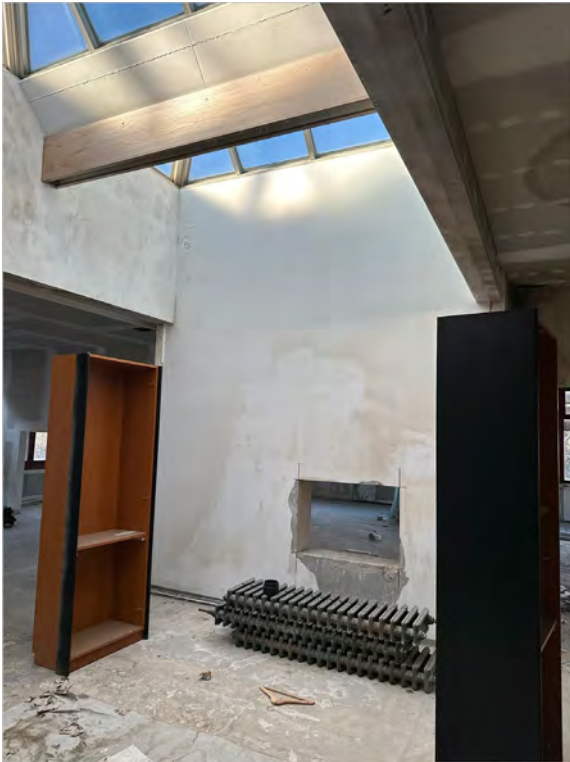
**Foto 163**

Wasserschaden an neuer Gipskartondecke mit  
Schwarzsimmelbildung.
