## Kurzgutachten - Bauzustandsbewertung

**Objekt** Sport- und Erholungszentrum (SEZ)  
Landsberger Allee 77 in 10249 Berlin

Berlin, den 25. Februar 2026

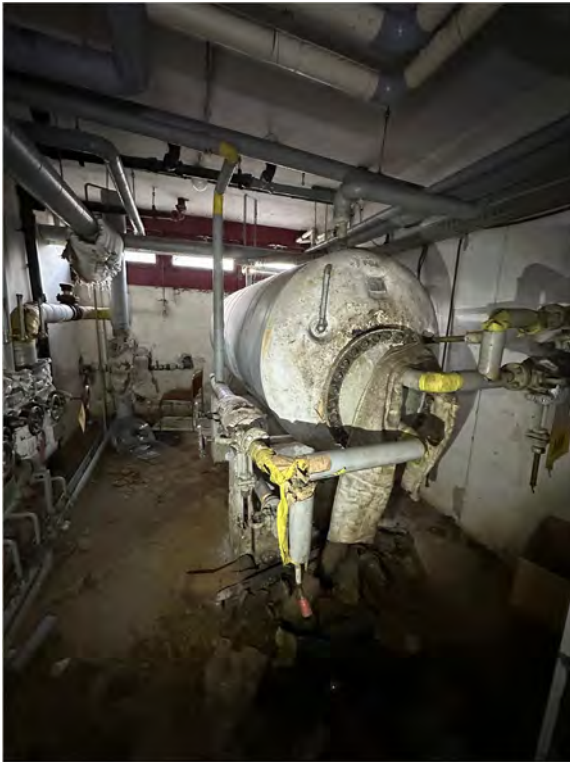
**Foto 3**

Brückengebäude - UG

Exemplarische Aufnahme der Warmwasserstation. Leitungsummantelungen wurden mehrfach geflickt. Am Boden Reste alter Leitungen.

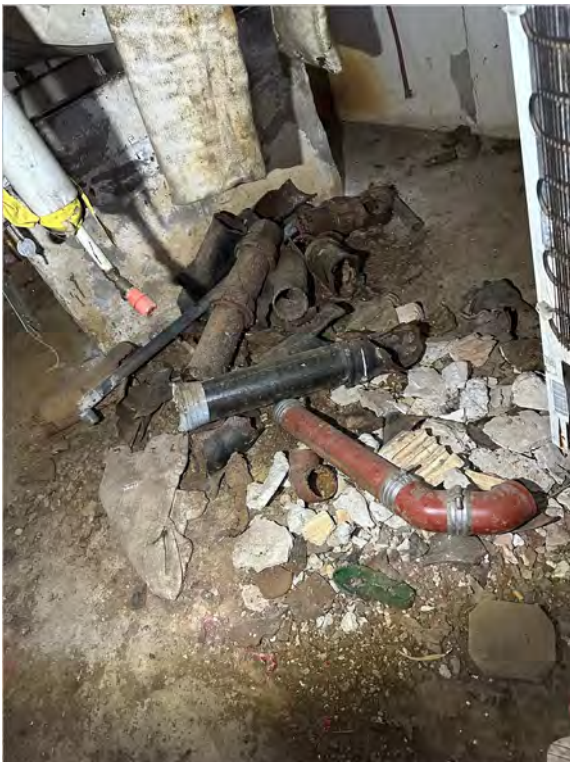
**Foto 4**

Die Sanitär- und Abwasserinstallationen befinden sich in einem insgesamt stark geschädigten Zustand. Flächendeckend wurden stark korrodierte Gussleitungen sowie gesprungene Rohrabschnitte festgestellt. Die Abwasserverrohrung weist zahlreiche provisorische Flickstellen unter Verwendung unterschiedlicher Rohrmaterialien (Guss-Rohr, KG-Rohr, HT-Rohr) auf. Übergangsstellen sind vielfach undicht, Bodeneinläufe augenscheinlich zugesetzt. In mehreren Bereichen steht Wasser auf den Fußböden. In den Sanitärbereichen sind überwiegend Ausstattungsgegenstände aus der Errichtungszeit vorhanden; Wasser tritt stellenweise offen aus defekten Leitungen aus.

Brückengebäude - UG

Exemplarische Aufnahme von Leitungsresten (Korrodierte Gussrohre und geflickte KG-Rohrstücken). Diese Rohrhaufen gibt es im gesamten Gebäudekomplex des SEZ.

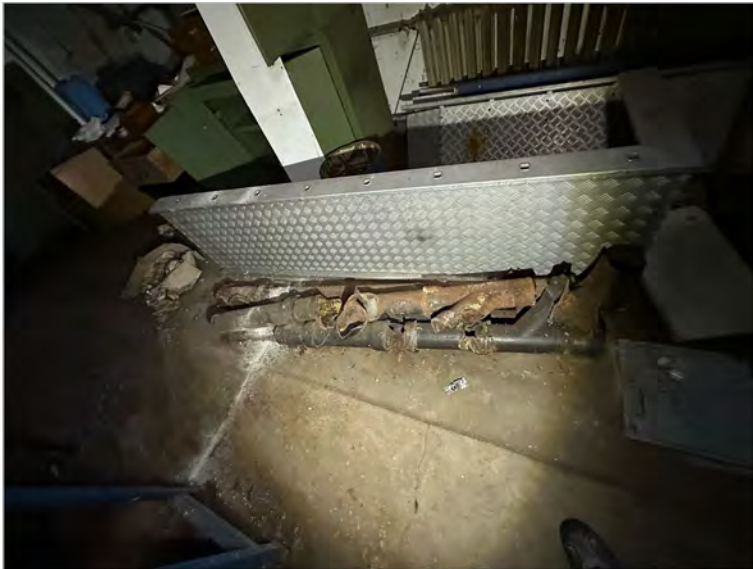
**Foto 9**

Brückengebäude - UG

Exemplarische Aufnahme  
von Leitungsresten aus di-  
versen Reparaturversuchen.

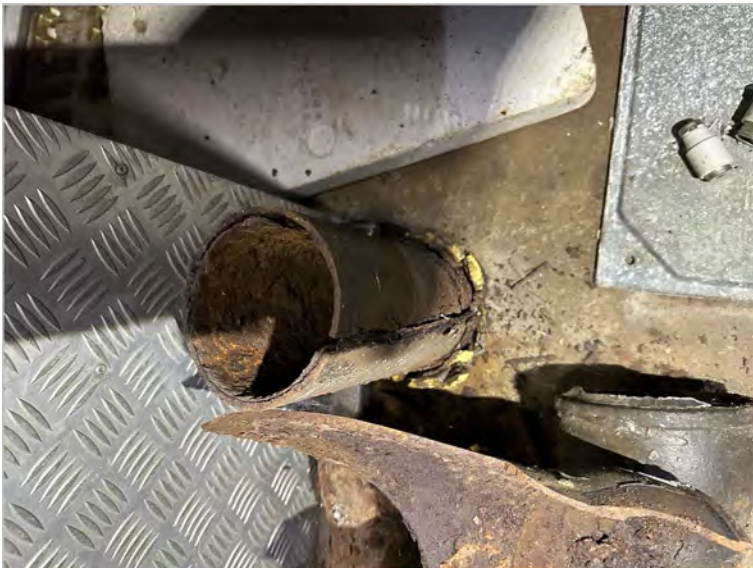
**Foto 10**

Brückengebäude - UG

Blick auf einen Bodenein-  
führung eines korrodierten  
und gesprungenen Guss-  
rohres.

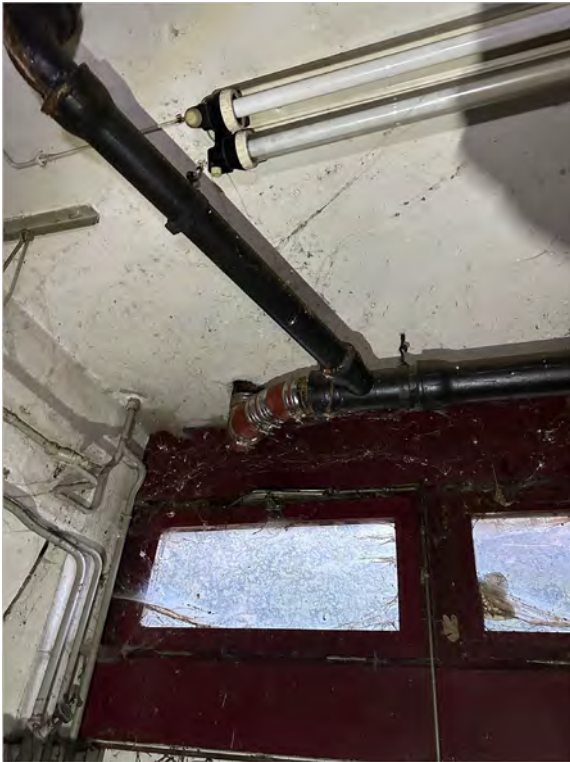
**Foto 11**

Brückengebäude - UG

Exemplarische Aufnahme einer Flickstelle der Abwasserrohre. KG mit Gussrohren kombiniert.

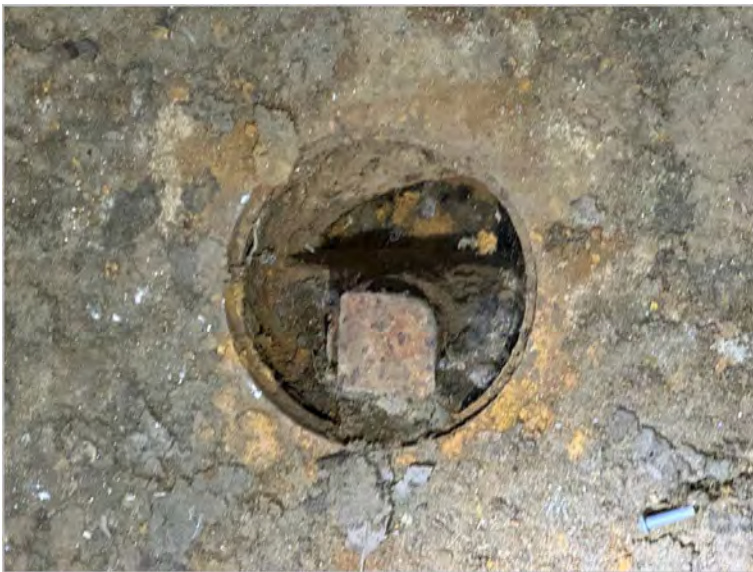
**Foto 12**

Brückengebäude - UG

Exemplarische Aufnahme eines zugesetzten Boden-einlaufes in der Bodenplatte.

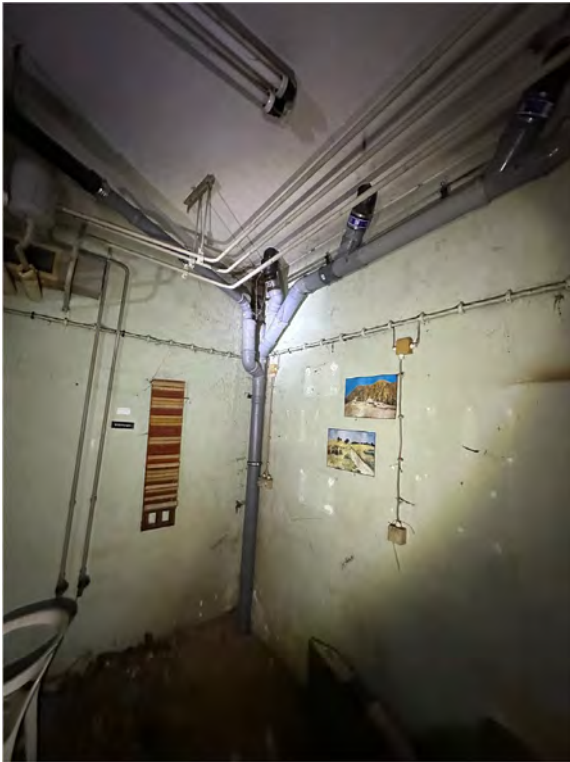
**Foto 13**

Brückengebäude - UG

Exemplarische Aufnahme  
auf geflickte Abwasserlei-  
tungen mit Gussrohren und  
HT-Rohren.

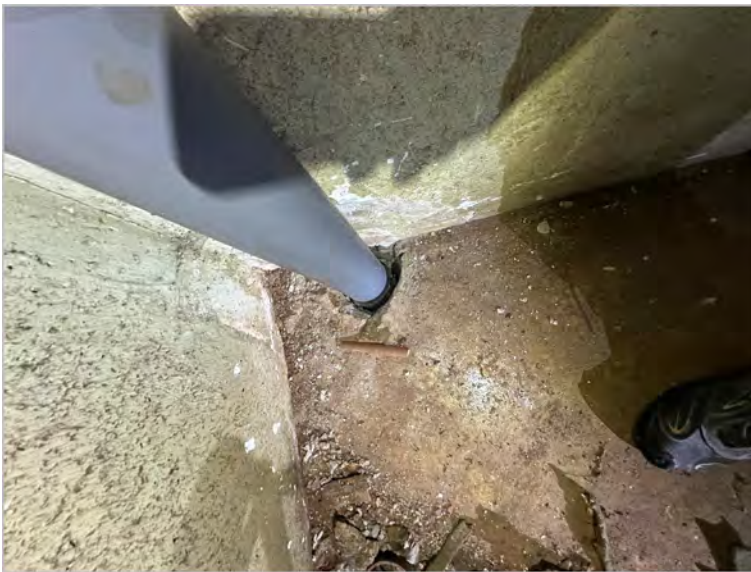
**Foto 14**

Brückengebäude - UG

Blick auf einen Bodenein-  
führung mit HT-Rohr. Über-  
gang im Bodenbereich auf  
Gussrohr.

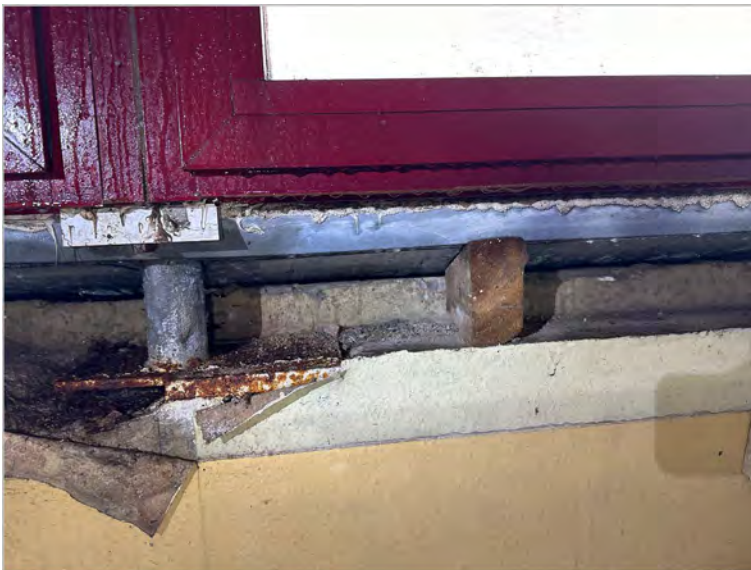
**Foto 38**

Die Fenster- und Verglasungskonstruktionen befinden sich in einem insgesamt erheblich geschädigten Zustand. Teilweise stehen die Fenster auf korrodierten Stahlfüßen ohne thermische Entkopplung. Luftdichte Gebäudeanschlüsse fehlen durchgängig. In den Isolierverglasungen ist Kondensat im Scheibenzwischenraum vorhanden, was auf den Verlust der Dichtfunktion des Randverbunds hinweist. Fensterflügel sind stellenweise nicht mehr gang- und schließbar; einzelne Elemente wurden provisorisch mittels Holzbohlen mechanisch gesichert. Mehrere Glasscheiben sind gesprungen oder zerstört.

Brückengebäude - EG

Detailaufnahme eines korrodierten Stahlfußes der Fensterkonstruktion. Es gibt keine luftdichten Anschlüsse auf der Innenseite.

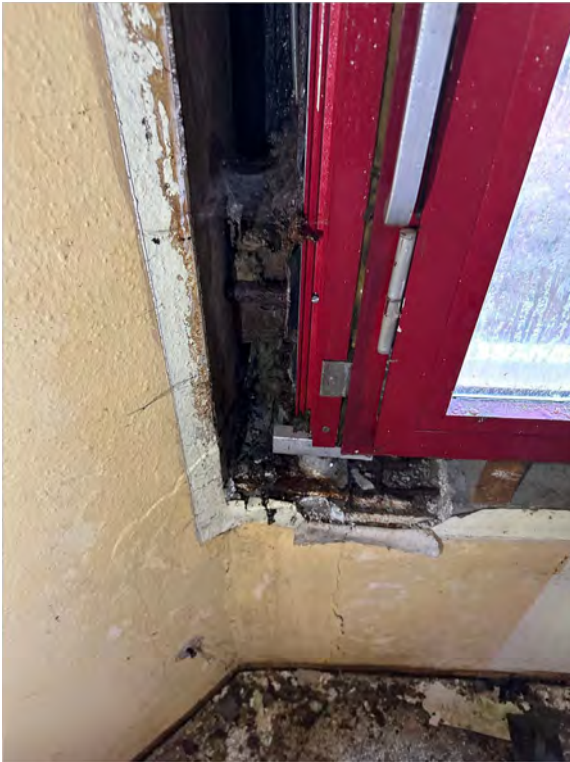
**Foto 39**

Brückengebäude - EG

Detailaufnahme eines seitlichen Fensteranschlusses. Seitliche Verankerung ist ebenfalls korrodiert. Im Eckbereich der Brüstung ist die korrodiert Bewehrung der Betonkonstruktion zu erkennen.

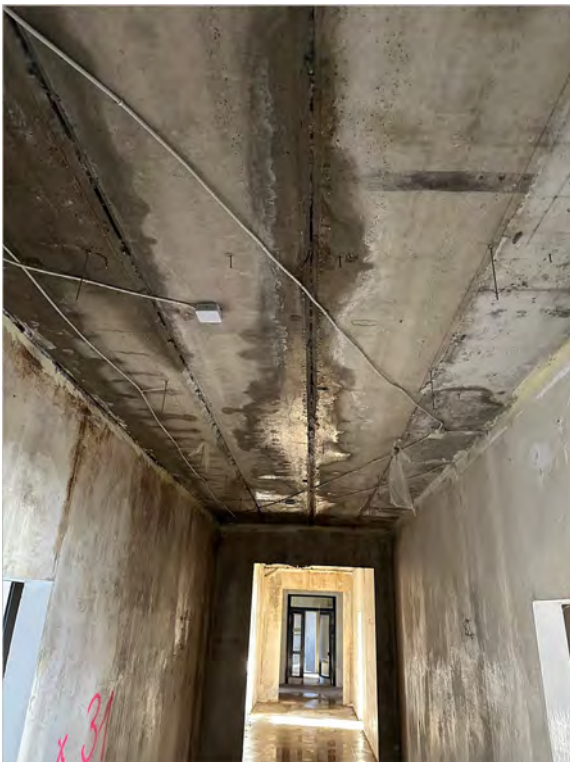
**Foto 42**

Brückengebäude - EG

Blick entlang eines Flures. Wasserläuft aus dem Plattenfugen der Decke. Wände mit Schimmelbesatz.

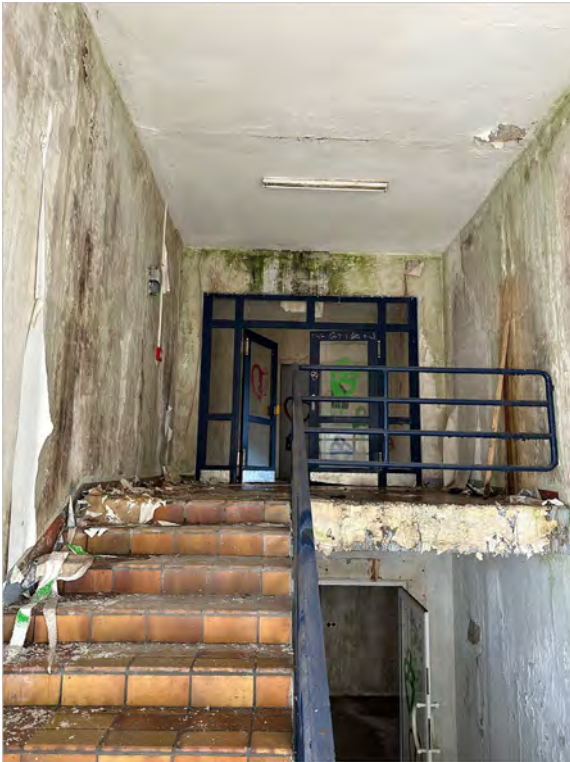
**Foto 45**

Brückengebäude - OG

Blick vom Zwischenpodest zum Treppenlauf in das Obergeschoss. Algen- und Schimmelbildung an den Wänden.

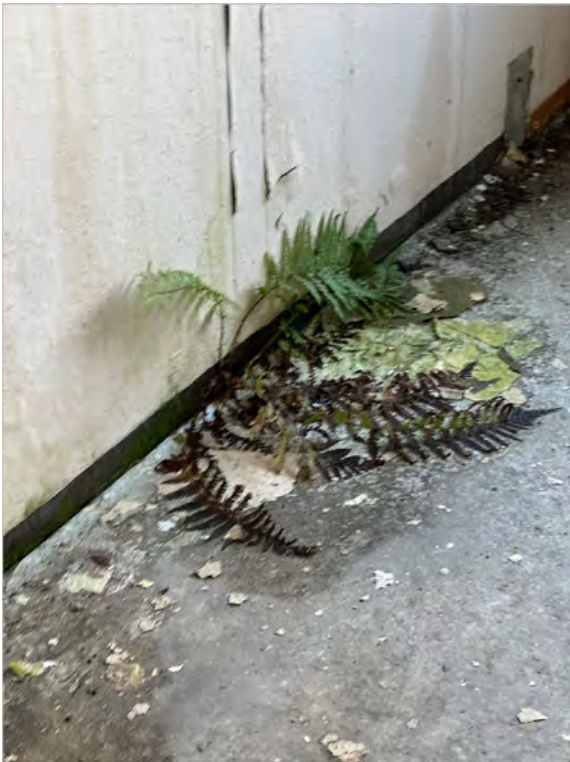
**Foto 48**

Brückengebäude - OG

Nahaufnahme eines Farnbewuchses aus einer Plattenfuge.

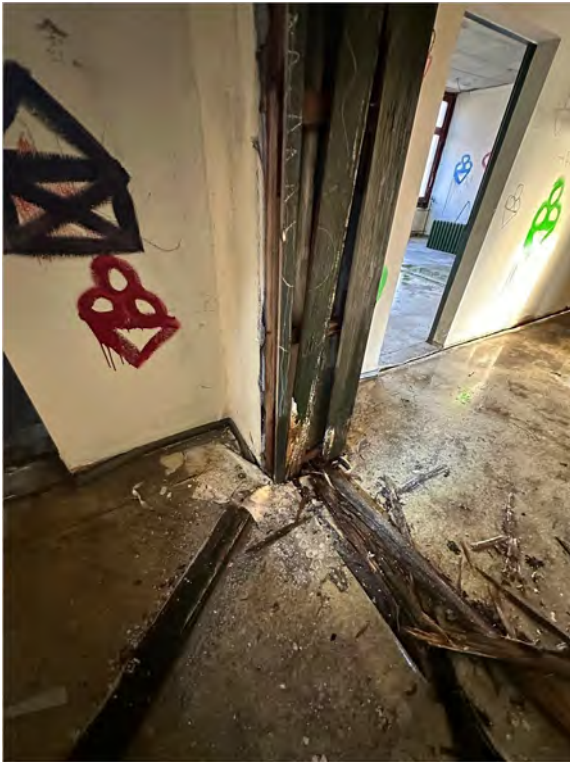
**Foto 49**

Brückengebäude - OG

Blick zu einer Holzverkleidung im Flur. Erkennbarer Befall mit Hausschwamm.

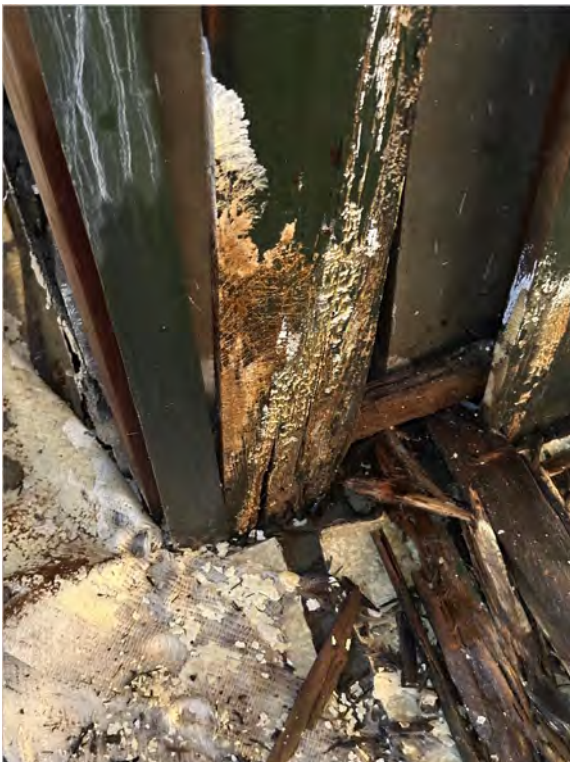
**Foto 50**

Brückengebäude - OG

Nahaufnahme des Hausschwammmyzels.

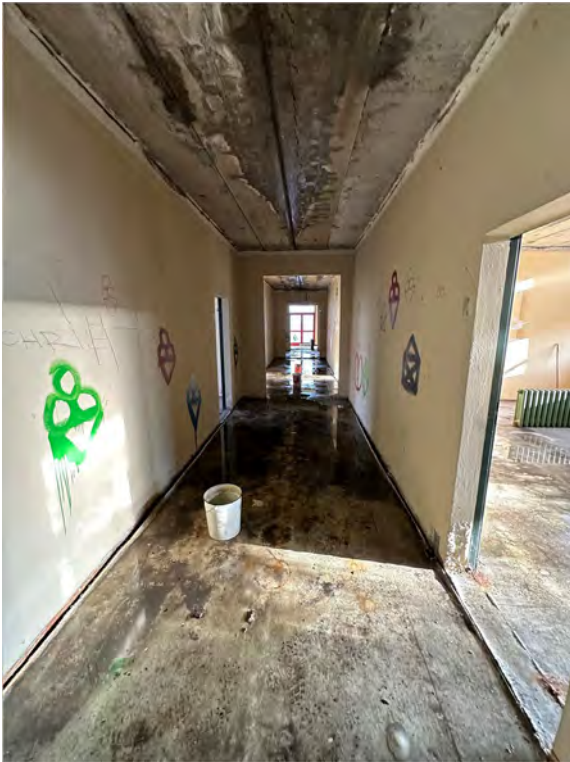
**Foto 51**

Brückengebäude - OG

Blick entlang eines Flures.  
Auf dem Boden steht flüssiges Wasser ca. 1 bis 2 cm hoch. Salzausblühungen an der Decke.

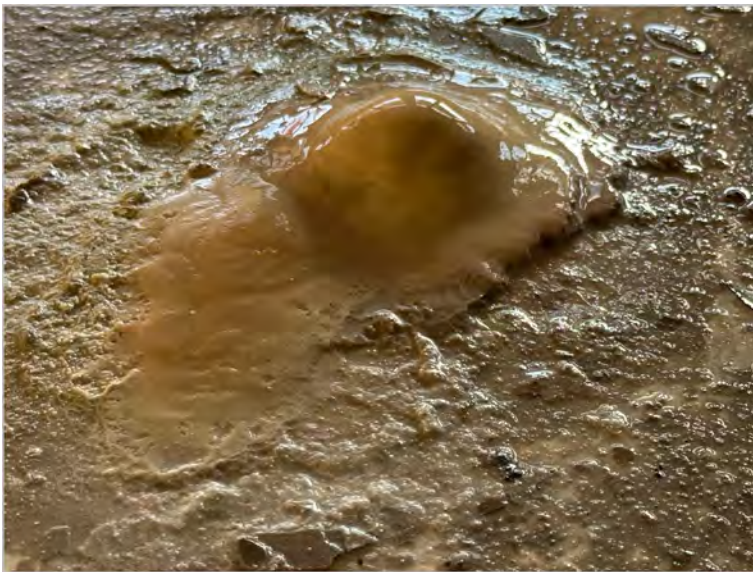
**Foto 52**

Brückengebäude - OG

Nahaufnahme einer Stalagmiten-Bildung auf dem Fußboden. Die Höhe beträgt ca. 2 cm.

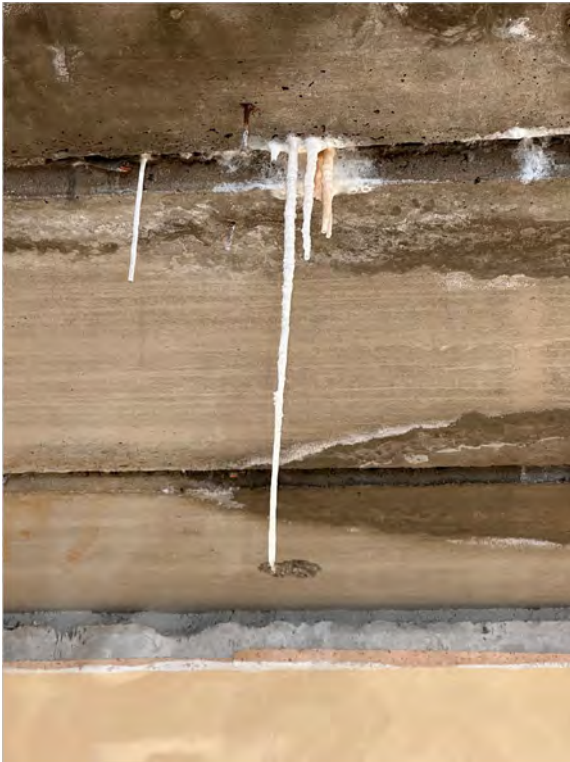
**Foto 53**

An Betonbauteilen liegt die Bewehrung teilweise frei. Einsehbare Ort betonbauteile weisen Kiesnester, Lunker, Abplatzungen sowie Salzausblühungen auf. Wiederholt ist eine Stalaktiten-Bildung an Decken- und Plattenfugen erkennbar, was auf einen langanhaltenden Wassereintrag hindeutet. Im Untergeschoss zeigen Betonwände ausgeprägte Salzausblühungen und Betonabplatzungen, was als Indiz auf eine mangelhafte oder defekte Abdichtung zum Erdreich zu werten ist. Ab einer Höhenlage von ca. –6,50 m steht im Untergeschoss Wasser an, sodass die darunterliegenden Bereiche nicht eingesehen und folglich nicht beurteilt werden konnten.

Brückengebäude - OG

Exemplarische Aufnahme von Stalaktiten an einer Plattenfuge im Deckenbereich. Länge der Stalaktiten ca. 30cm.

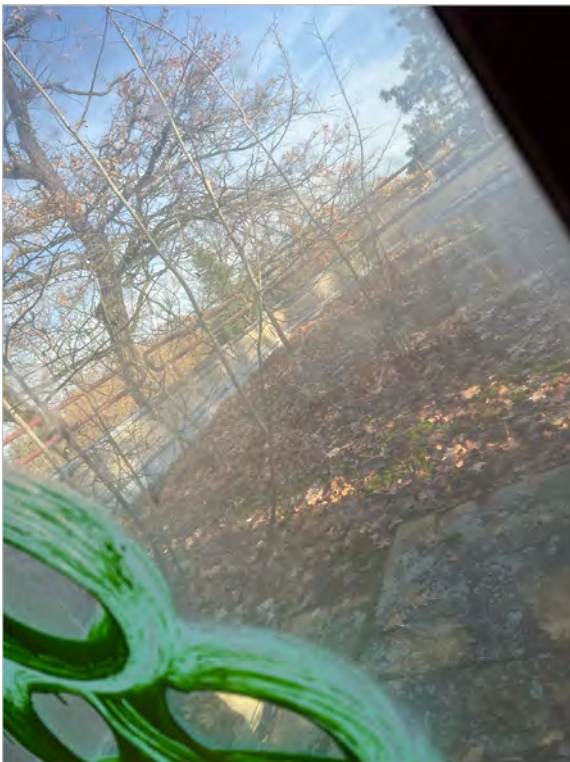
**Foto 54**

Die Dachterrassen weisen großflächig stehendes Wasser sowie starken Bewuchs bis hin zu Sträuchern und Bäumen auf. Die Entwässerungsabläufe der Dachterrassen sind zugesetzt und funktionslos. Stalaktiten-Bildungen an auskragenden Platten belegen einen langanhaltenden und massiven Wassereintrag infolge undichter Abdichtungen. In Teilbereichen wurden die Terrassenbeläge aufgenommen; diese liegen weiterhin als

Brückengebäude - OG

Blick auf eine Dachterrasse mit Baumbewuchs (ca. 3-4m hoch)

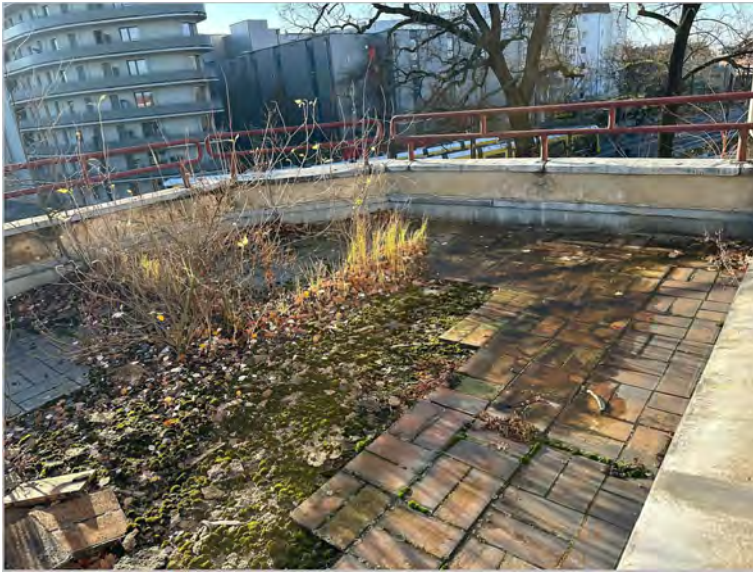
**Foto 55**

Brückengebäude - OG

Blick auf eine Dachterrasse mit Kleingehölz, Gras und Moos.

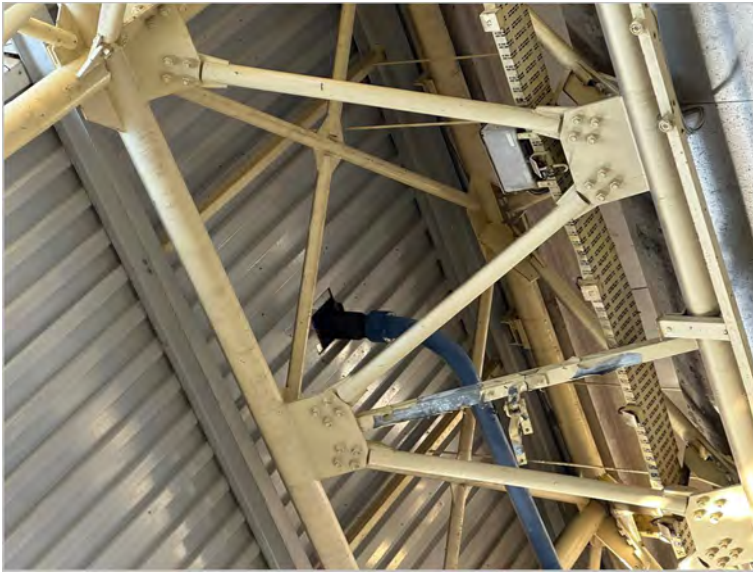
**Foto 69**

Blick unterhalb der überdachten Eislauffläche

Abblätternde Farbe an Beton und Stahlteilen. Herabgefallene Unterdeckenverkleidungen

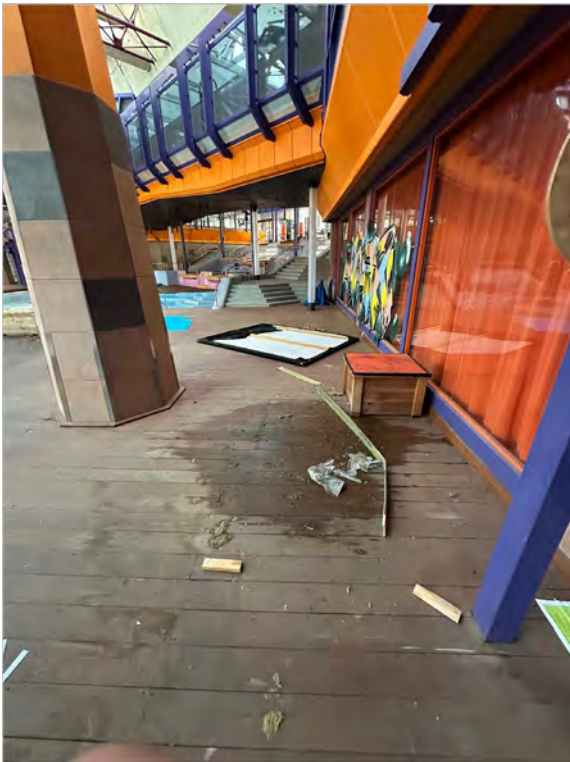
**Foto 72**

**Fußbodenübergang**

Mieterseitig eingebauter Holzboden mit Stufe zu den Sanitärbereichen. Dies widerspricht jeder Vorgabe aus der ASR und der Barrierefreiheit nach DIN 18040. Einbau einer zusätzlichen Brandlast.

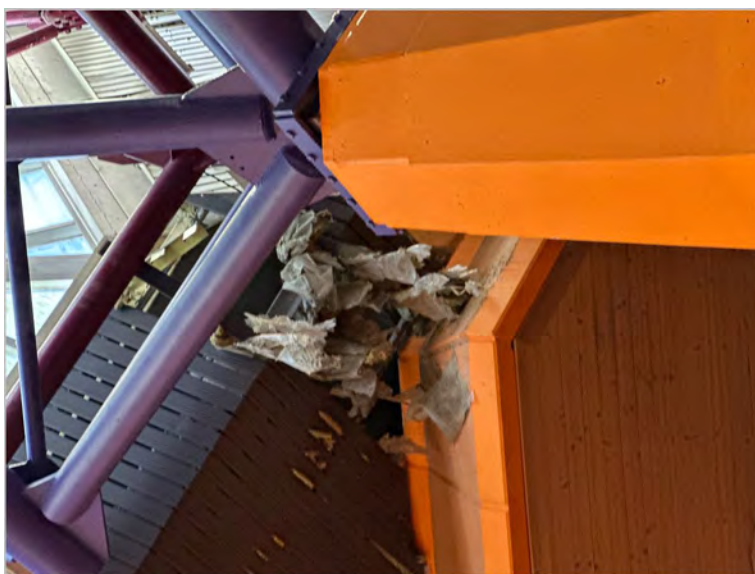
**Foto 74**

Exemplarische Aufnahme  
der inneren Unterdecken-  
verkleidung

Heraushängende, durch-  
nässte KMF-Dämmung.  
Teile der Unterdecke sind  
durch das Gewicht bereits  
abgefallen.

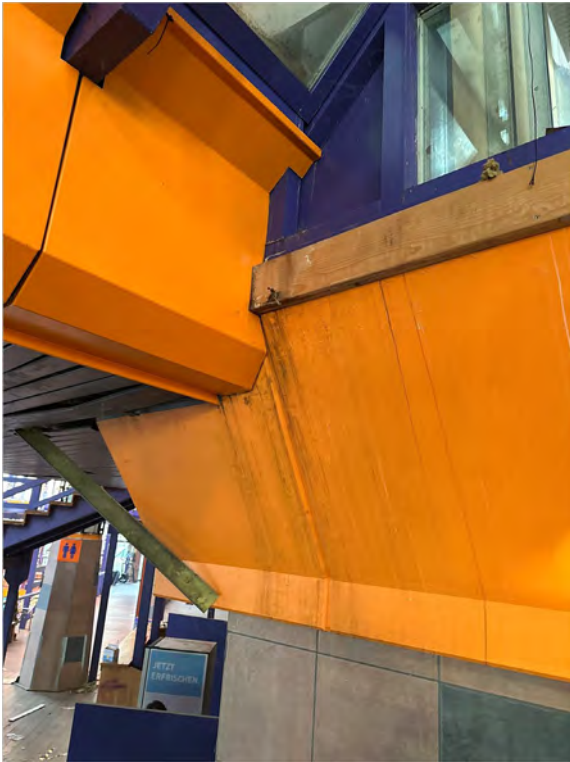
**Foto 75**

Exemplarische Aufnahme  
der inneren Unterdecken-  
verkleidung

Herausgefallene durch-  
nässte KMF-Dämmung

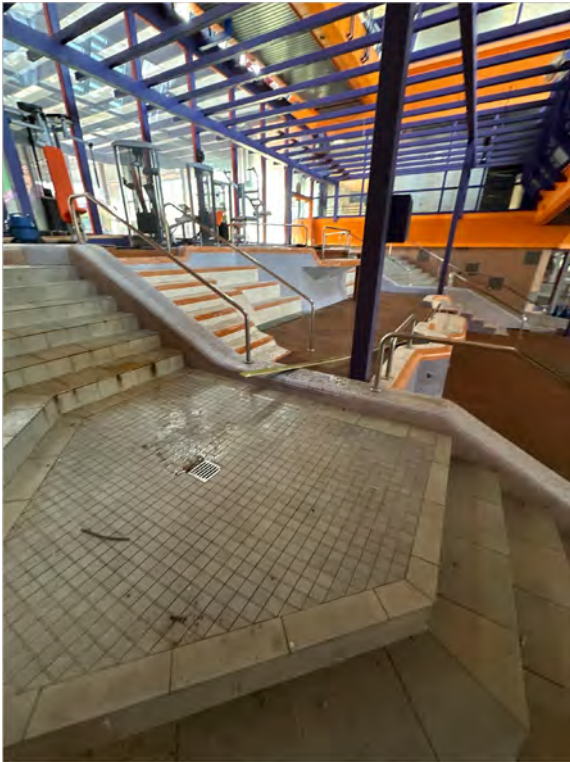
**Foto 77**

Blick auf das ehem.  
Planschbecken

Alterungstypischer Erscheinung von defekten Fliesen, Verfugungen etc.

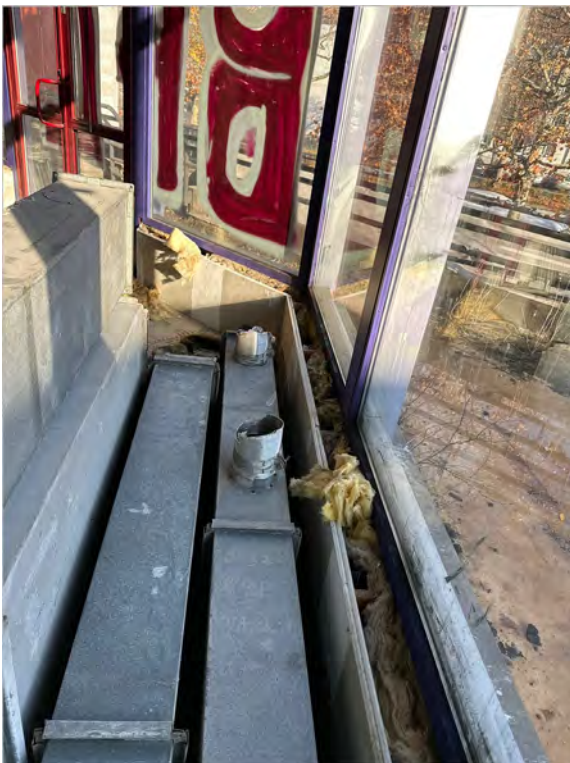
**Foto 89**

Blick auf innenseitige Sockelverkleidung

Nachträgliche Mineralfaserdämmung mit Verkleidung aus Gipskartonplatten. Kein Luftdichter Anschluss. Massive bauphysikalische Probleme mit Schimmelbildung.

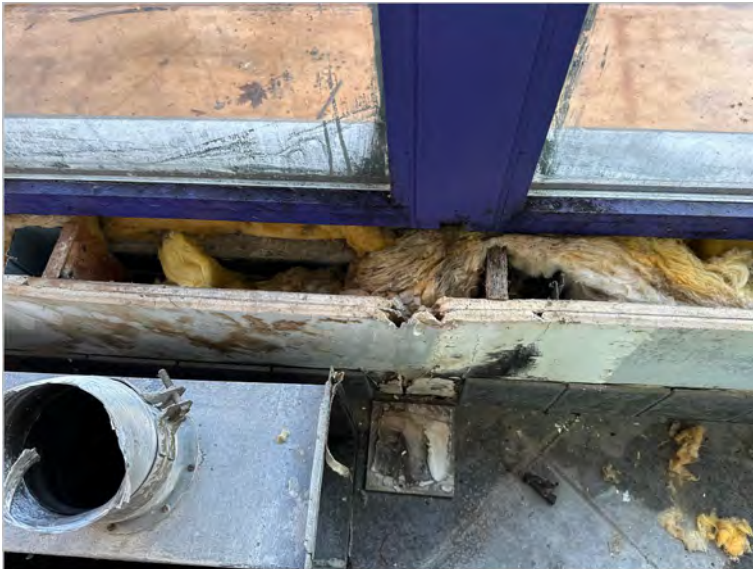
**Foto 90**

Blick auf innenseitige Sockelverkleidung

Nachträgliche Mineralfaserdämmung mit Verkleidung aus Gipskartonplatten. Kein Luftdichter Anschluss. Massive bauphysikalische Probleme mit Schimmelbildung.

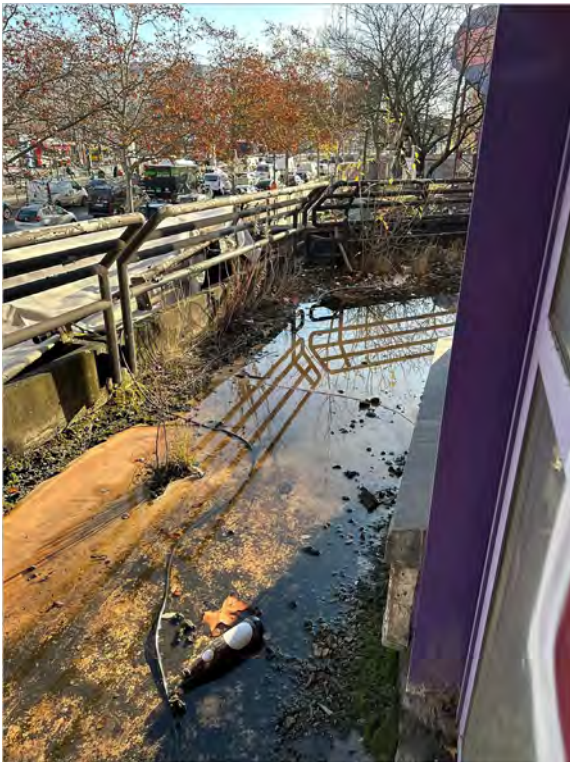
**Foto 91**

Blick auf eine Terrasse

Stehendes Wasser auf eine Folienabdichtung mit massiven Bewuchs

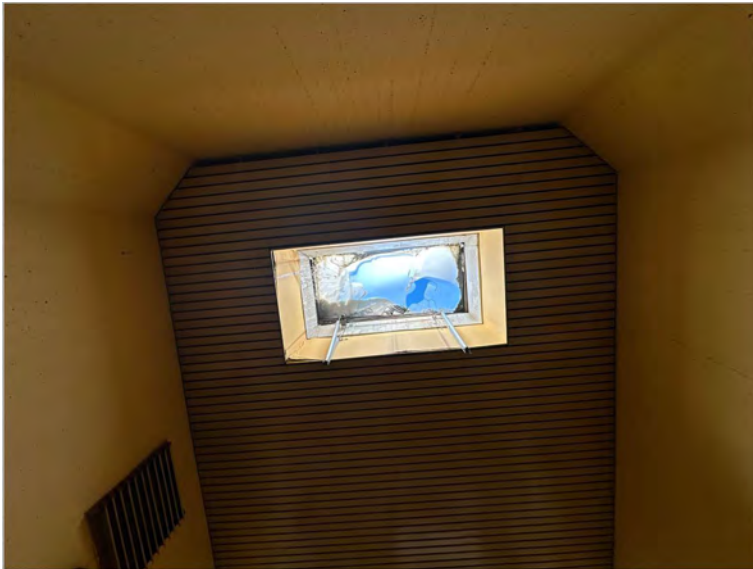
**Foto 92**

Exemplarische Aufnahme einer Entrauchungsöffnung

Die Kuppel der Entrauchungsklappe ist defekt und Niederschlag dringt hinein. Keine Absturzsicherung auf dem Dach.

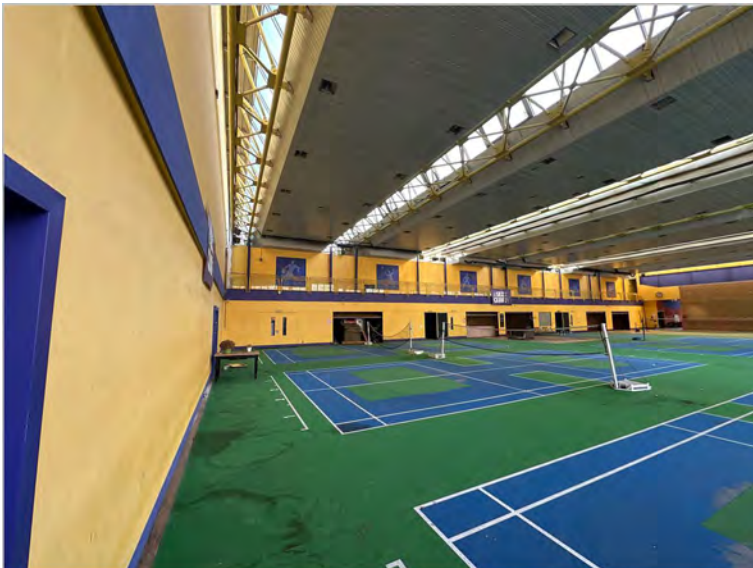
**Foto 93**

Exemplarische Aufnahme der Turnhalle

Mehrfach geflickter Turnhallenbelag mit erheblichen Wasserflecken.

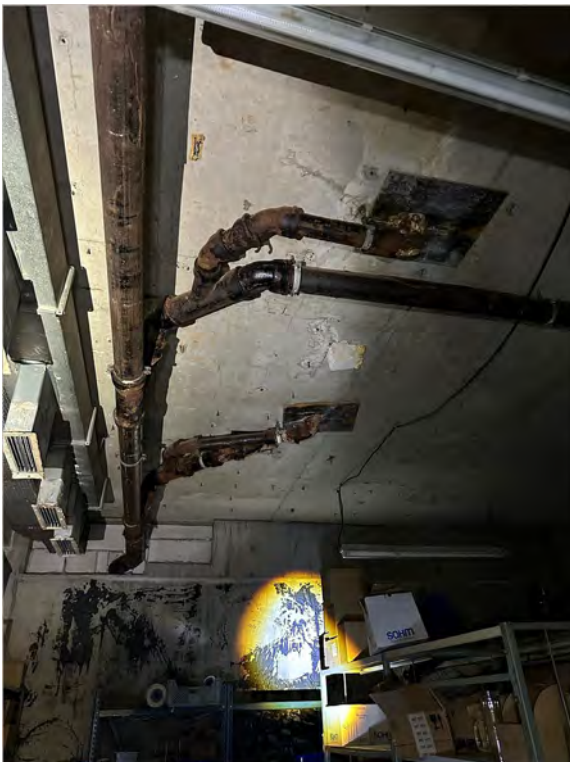
**Foto 96**

Exemplarische Aufnahme  
der Rohrverteilung

Die Rohrummantelung wurde provisorisch geflickt. Bei der fehlenden Ummantelung sind stark korrodierte Rohre zu erkennen.

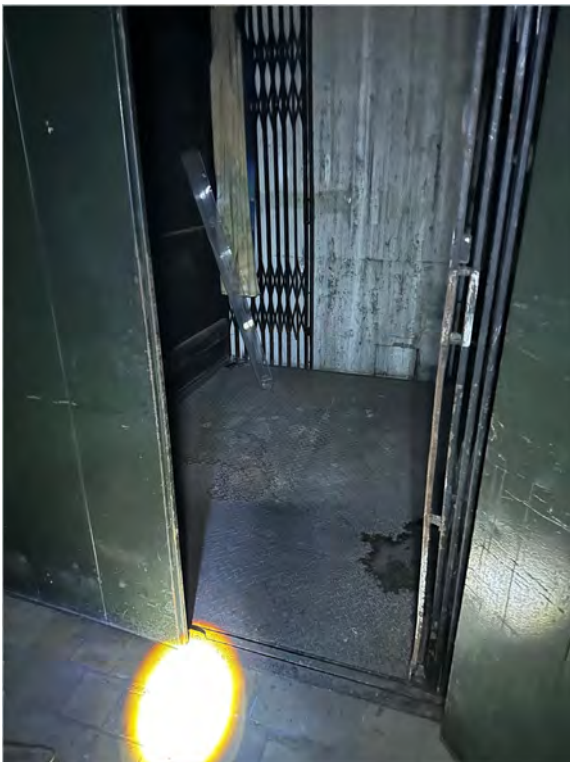
**Foto 98**

Stehendes Wasser im Untergeschoss

Stehendes Wasser im Untergeschoss an den Lastenaufzügen

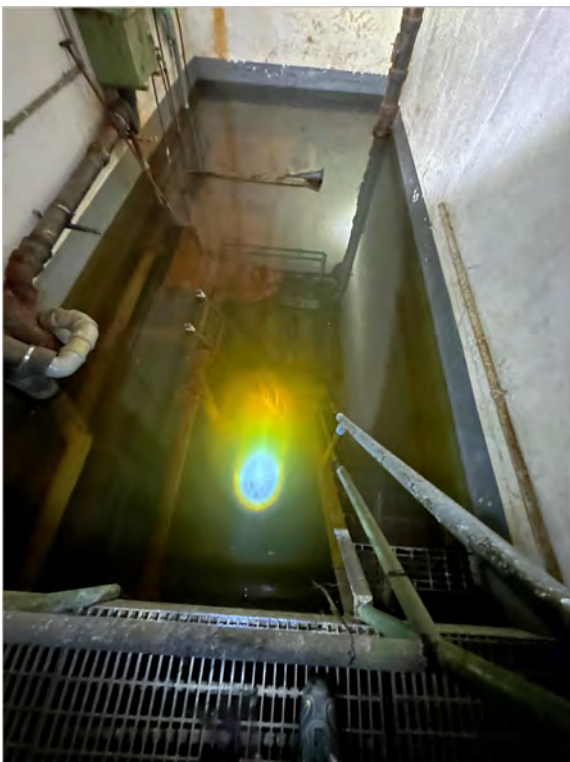
**Foto 104**

Blick in einen weiteren  
Technikbereich

Die technische Anlage steht  
komplett Unterwasser.

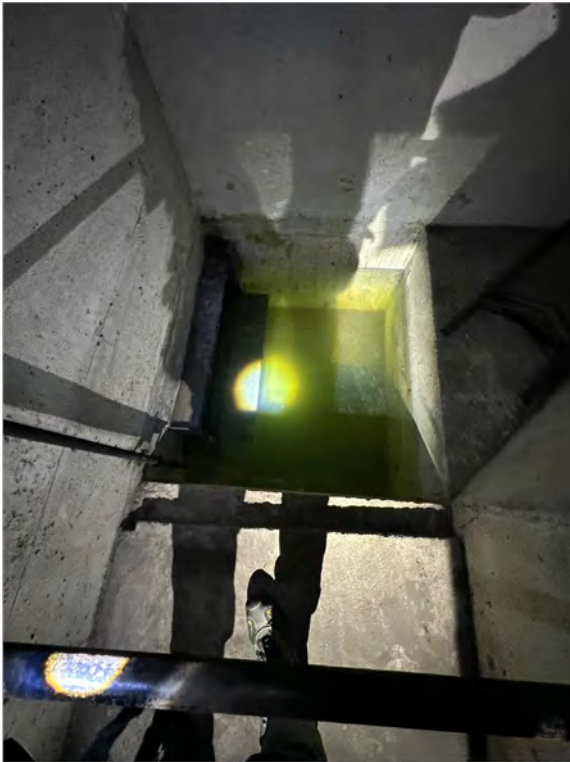
**Foto 105**

Blick in einen weiteren  
Technikbereich

Anhand der Leitersprossen  
und der Treppenstufen kann  
abgeschätzt werden, dass  
das Wasser mindestens  
2,5m hochsteht.

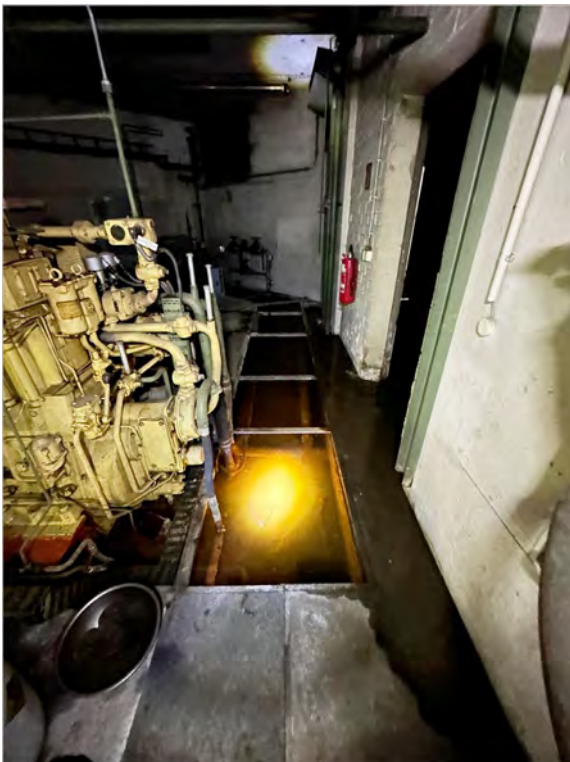
**Foto 110**

Blick in die Heizstation im  
UntergeschossDer Brenner steht ebenfalls  
ca. 1,0m im Wasser.

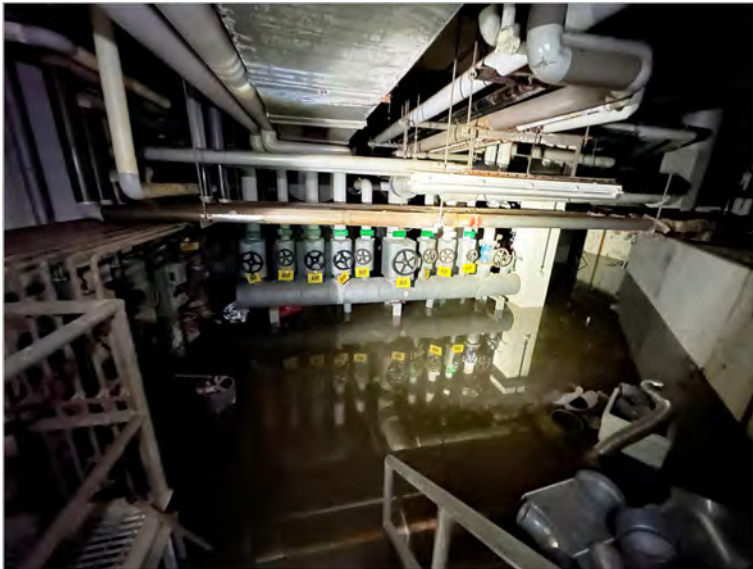
**Foto 111**

Blick in die Heizstation im  
UntergeschossBlick in das Wasser unter-  
halb des Brenners.

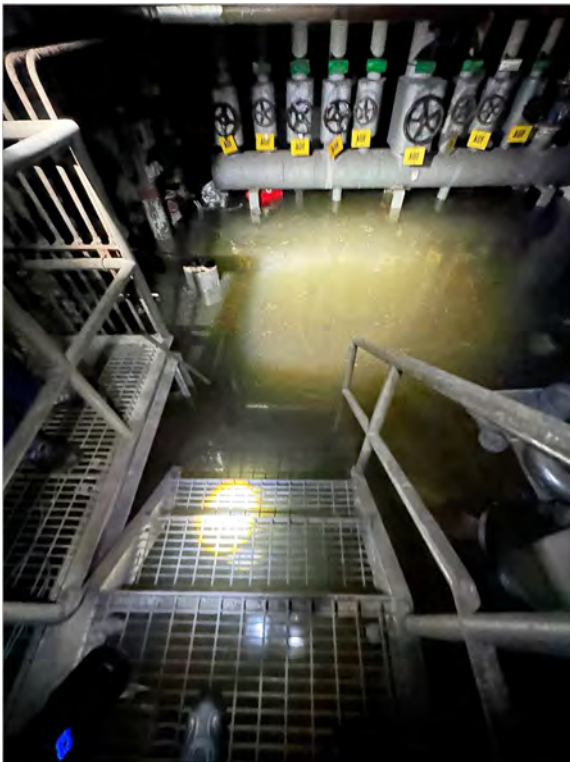
**Foto 112**

Blick in die Wärmeverteilungsstation im Untergeschoss

Die Verteilungsstation steht ebenfalls ca. 1,0m im Wasser.

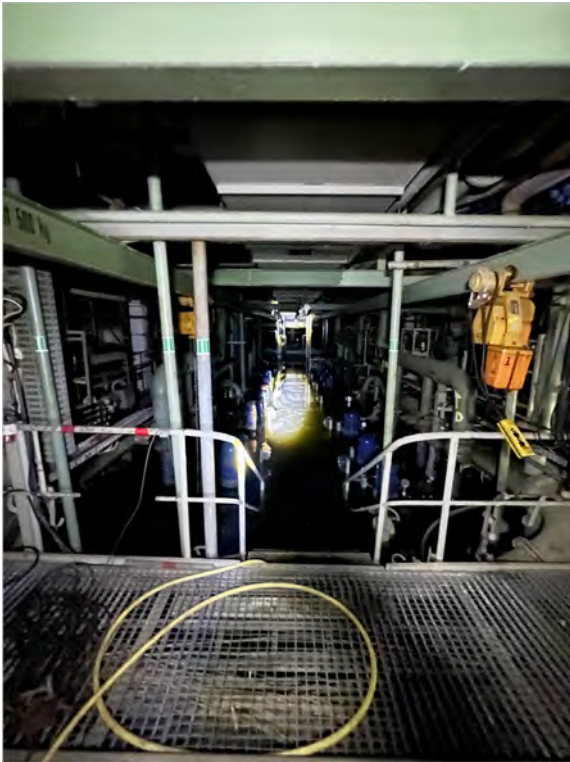
**Foto 113**

Blick in die Wärmeverteilungsstation im Untergeschoss

Blick in das Wasser in der Verteilung.

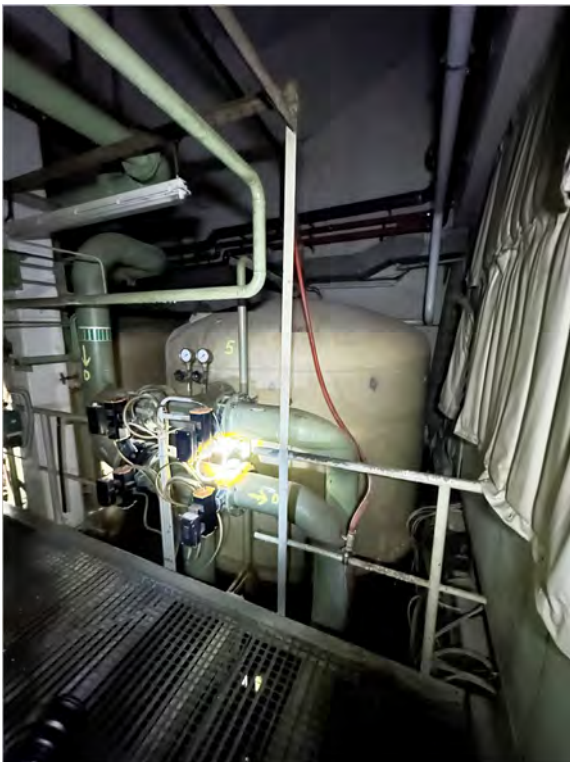
**Foto 114**

Blick in die Wasseraufbereitungsstation im Untergeschoss

Die Wasseraufbereitungsstation steht ebenfalls ca. 1,0m im Wasser.

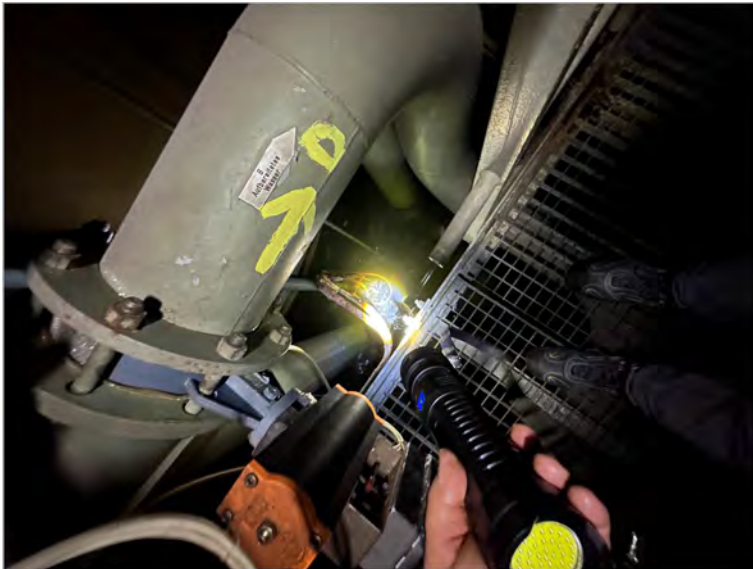
**Foto 115**

Blick in die Wasseraufbereitungsstation im Untergeschoss

Die Chlorgasbehälter stehen im Wasser. Bei steigendem Wasserstand werden die Behälter aufgetrieben und von den Leitungen abreißen.

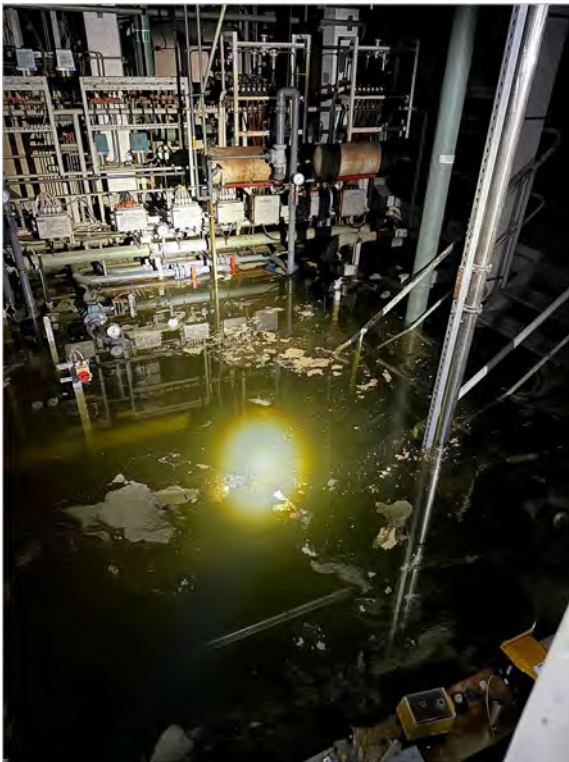
**Foto 116**

Blick in die Wasseraufbereitungsstation im Untergeschoss

Leitungen verschwinden in einen tiefer gelegten Versorgungsschacht. Wassertiefe hier bis ca. 2,5m.

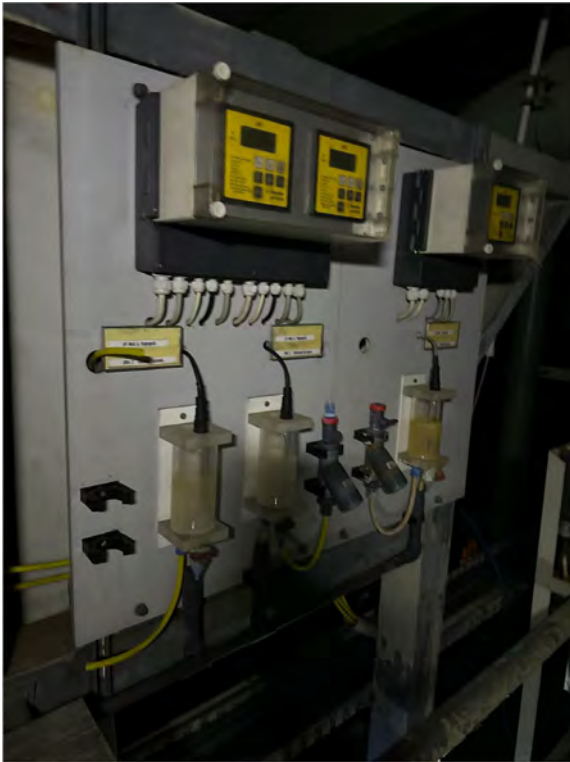
**Foto 117**

Blick in die Wasseraufbereitungsstation im Untergeschoss

Elektroverteilung der Elektrolyseeinheit in der Wasseraufbereitung steht im Wasser.

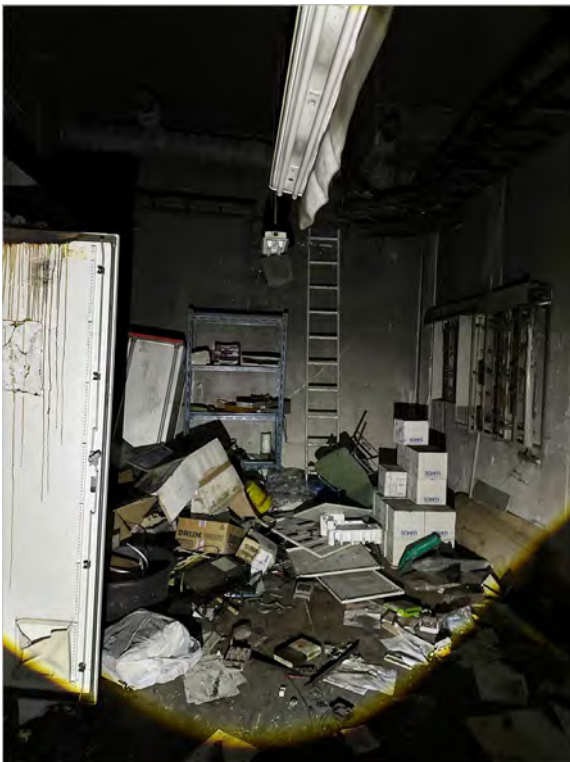
**Foto 120**

Blick in einen Raum im Untergeschoss

Die Unterverteilung ist ausgebrannt. Die Brandschutztür war geschlossen und der Brand ist vermutlich von allein erstickt. Der Brandgeruch war noch stark wahrnehmbar.

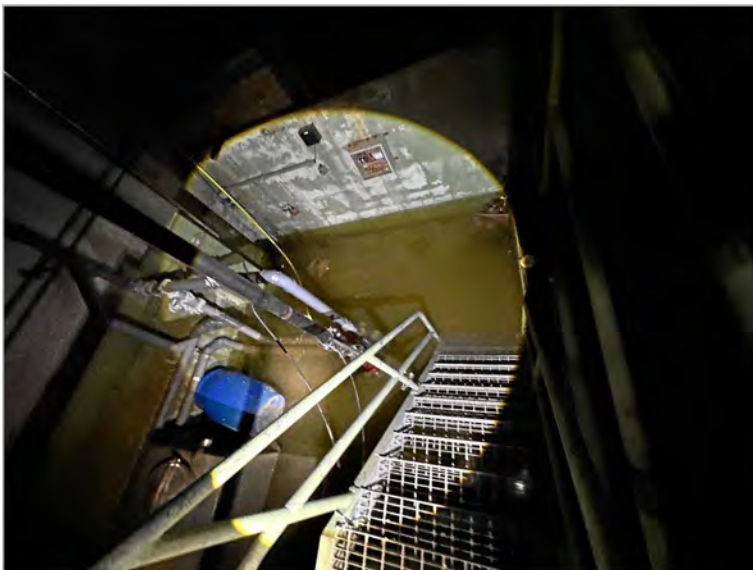
**Foto 122**

Blick in einen Technikraum

Auch dieser Bereich steht  
im Wasser.

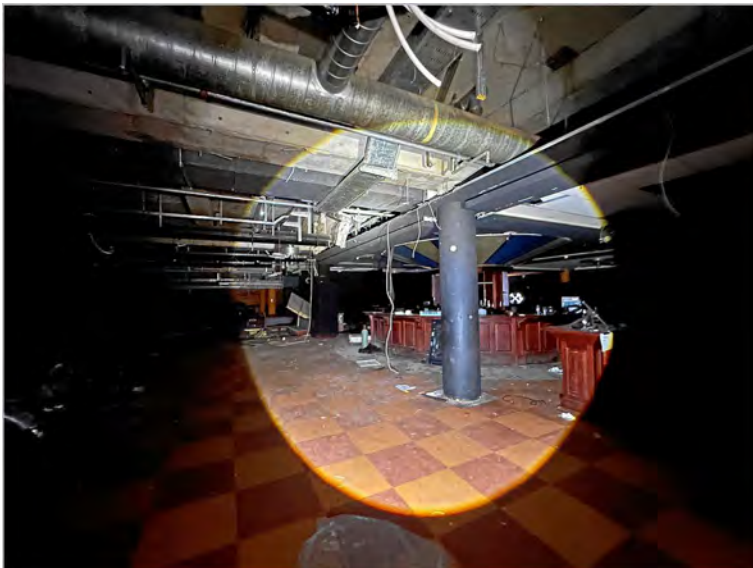
**Foto 124**

Blick in den Bar-Bereich im  
Untergeschoss

Deckenverkleidungen fehlen  
teilweise.

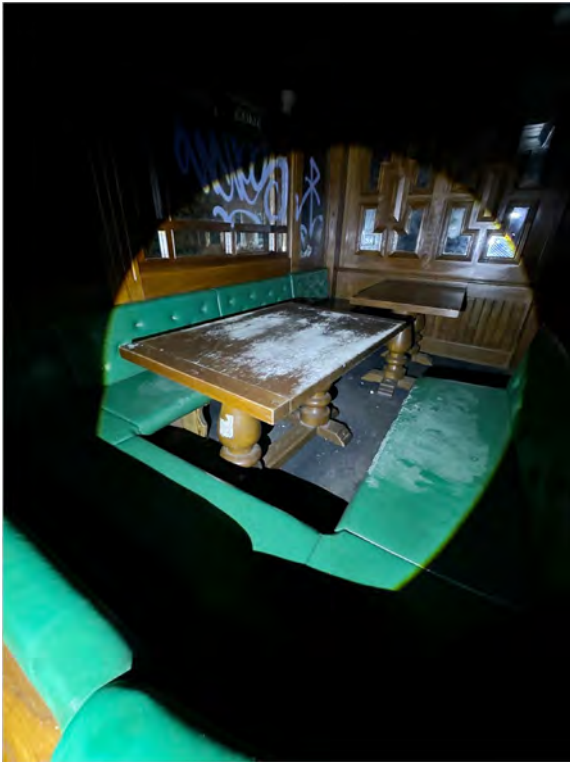
**Foto 127**

Exemplarische Aufnahme  
von MöbelnDie Möbel im Bar-Bereich  
sowie in der Bowlingbahn  
sind mit Schimmel besetzt,

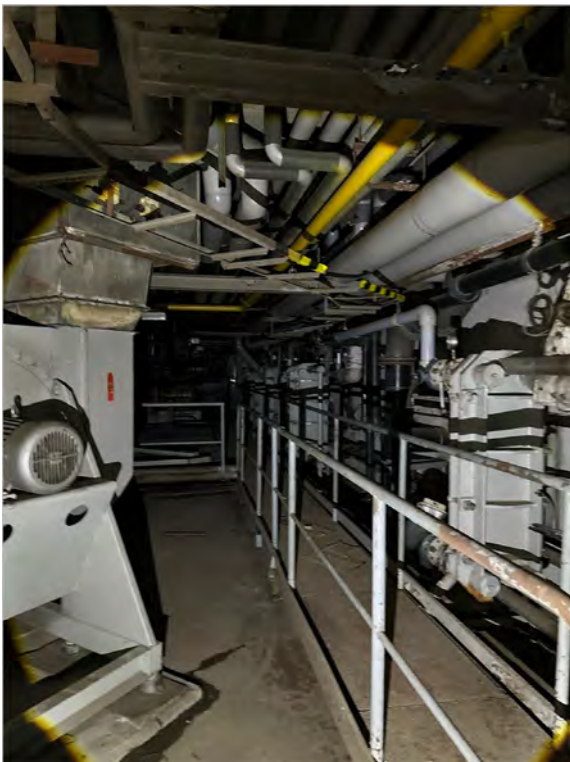
**Foto 132**

Blick in einem wassergefüllten Gang im Untergeschoss
