## Kurzgutachten - Bauzustandsbewertung

**Objekt** Sport- und Erholungszentrum (SEZ)  
Landsberger Allee 77 in 10249 Berlin

Berlin, den 25. Februar 2026

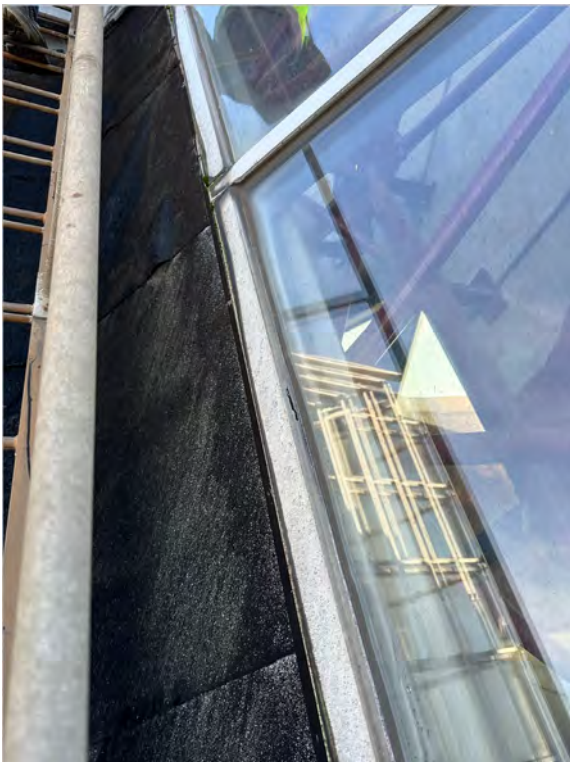
**Foto 146**

Exemplarische Aufnahme der verglasten Dachbereiche

Bauzeitliche, bituminöse Abdichtung aus der Errichtungszeit Anfang der 80iger Jahre. Stehfalzdeckung aus Zinkblech. Bewuchs mit Algen und Flechten vorhanden.

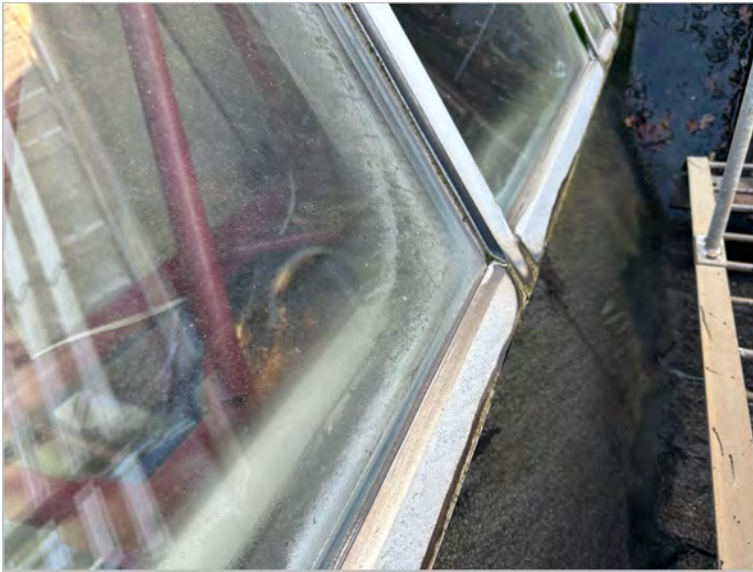
**Foto 147**

Exemplarische Aufnahme der verglasten Dachbereiche

Anschlussbereiche wurden nicht verwahrt. Abdichtung ist hinterläufig und kann bei starker Hitze abrutschen. Hier Bauteil im Steildachbereich.

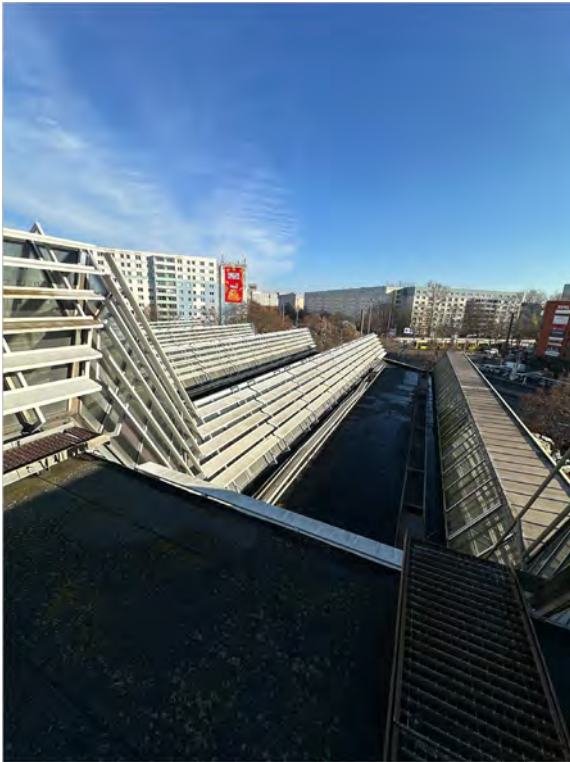
**Foto 151**

Exemplarische Aufnahme  
der Dachabdichtung

Gerissene und bewachse-  
nen Dachabdichtung.

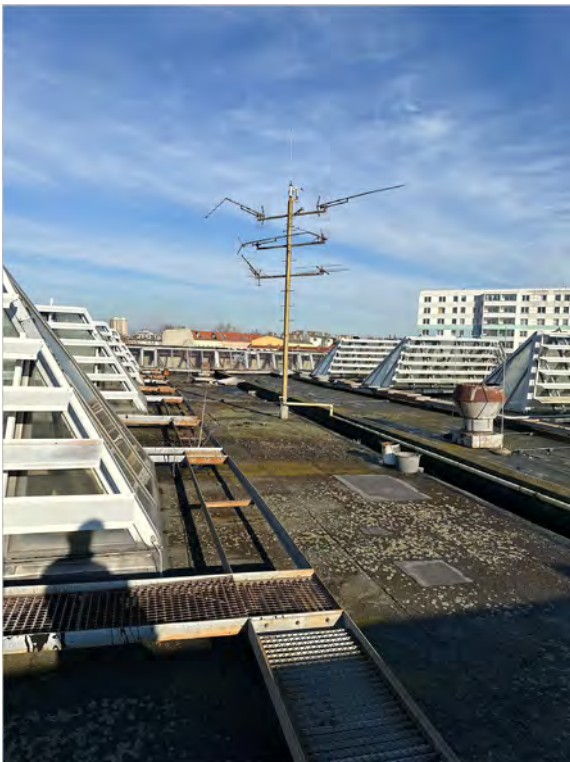
**Foto 152**

Exemplarische Aufnahme  
der verglasten Dachberei-  
che

Wartungsgängen wurden  
größtenteils demontiert -  
Vermutlich Schrottdiebstahl

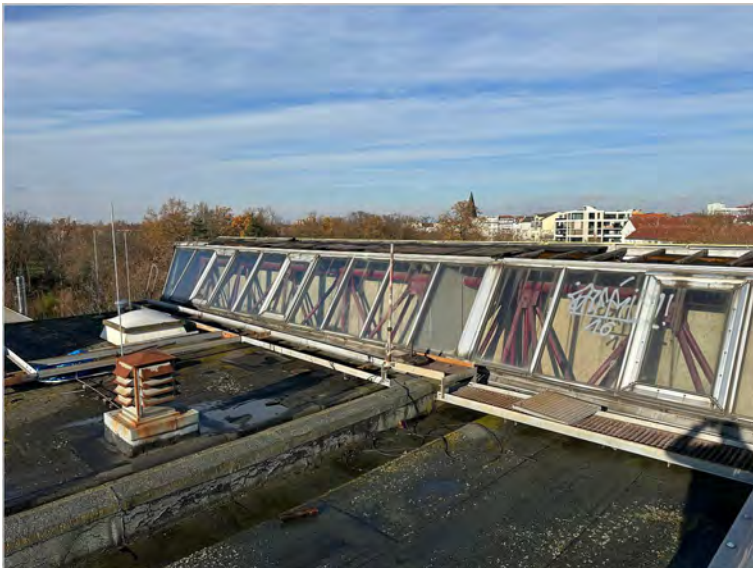
**Foto 154**

Exemplarische Aufnahme  
der verglasten Dachberei-  
che

Lichtkuppel defekt und of-  
fen. - Absturzgefahr -

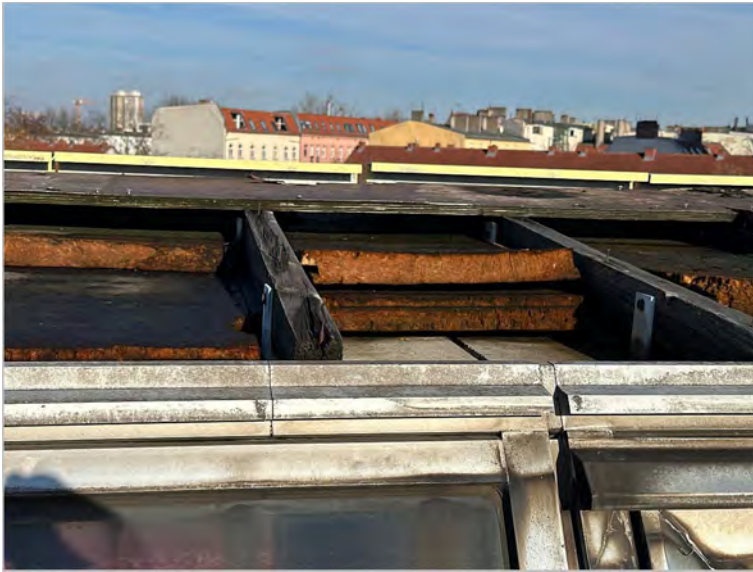
**Foto 155**

Exemplarische Aufnahme  
der verglasten Dachberei-  
che

Stehfalzdeckung oberhalb  
der Verglasung fehlt. Nie-  
derschlag kann direkt hin-  
einregnen.

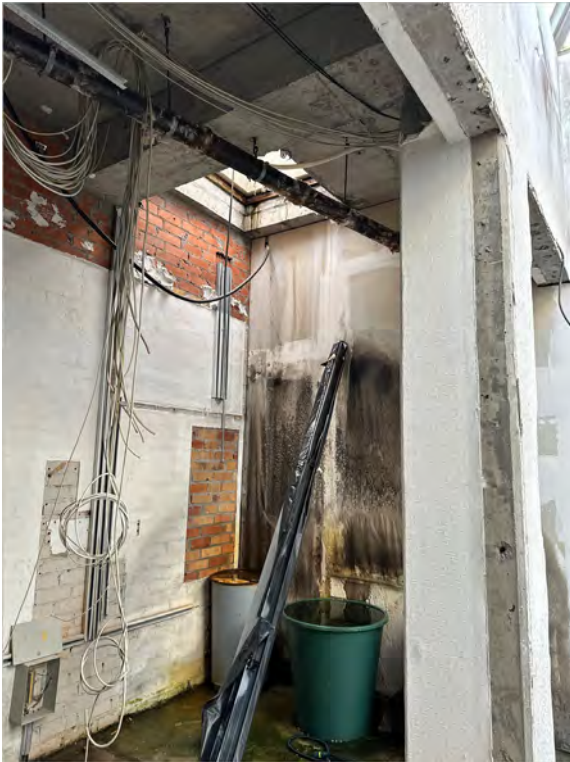
**Foto 161**

Exemplarische Aufnahme  
von inneren zur Dachverglasung

Schimmelbildung an allen  
umlaufenden Bauteilen.

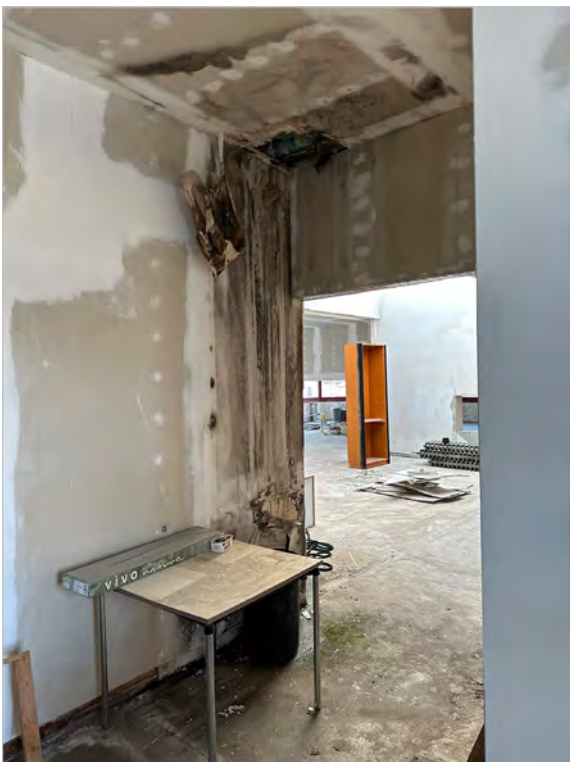
**Foto 162**

Exemplarische Aufnahme einer offenen Dachluke/Oberlichter

Angrenzende Bauteile sind stark mit Schimmel be-  
wachsen.

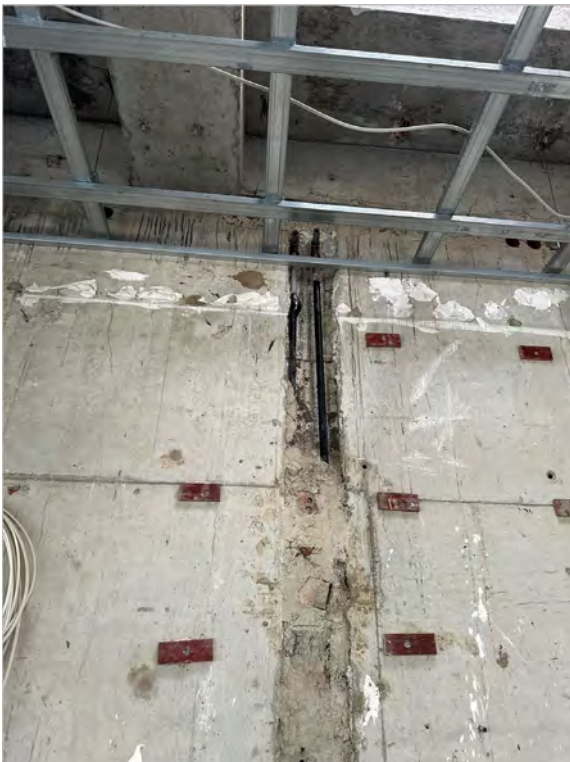
**Foto 164**

Blick auf eine nachträgliche  
Rohrinstallation

Nachträgliche Stemm- und  
Schlitzarbeiten in Betonbau-  
teil. Bewehrungslagen dürf-  
ten hierbei durchtrennt wur-  
den sein. Die Statik ist zu  
prüfen.
